Eberswalde, Schillertreppe, O-11-49, Vorentwurf, Dezember 2011

AHNER / BREHM

## Bestand

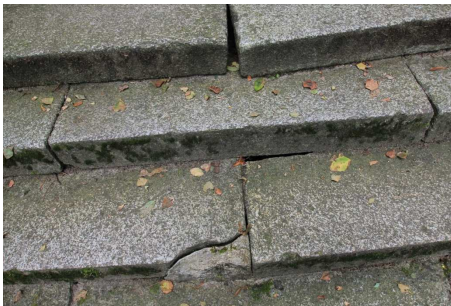
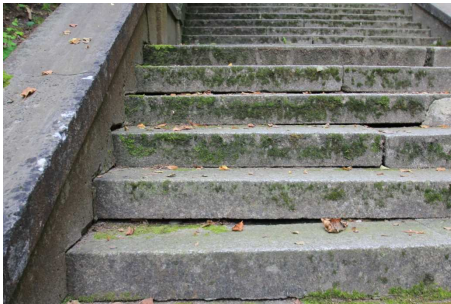
Verrutschen der Treppenläufe hangabwärts auf Grund

- nicht gefasster Schichtenwasserzutritte
- leichte bis mittlere Frostempfindlichkeit der Auffüllungen der Treppe
- Ausspülung durch Niederschlagswasser durch fehlende Oberflächenentwässerung

- Maßnahmen zur Bauwerksstabilisierung durch verbesserte Gründung und Bauwerksentwässerung
- Maßnahmen zur Herstellung der Verkehrssicherheit und Beseitigung baulicher Mängel
- Maßnahmen zur Verbesserung der optischen Wirkung der Treppenanlagen

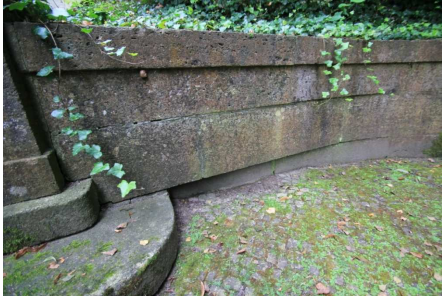
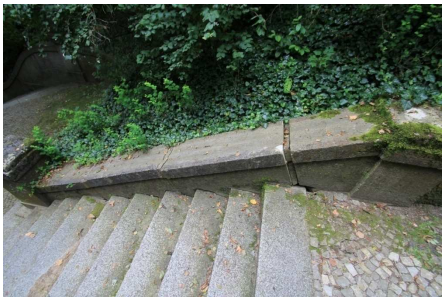
Verschobene Treppenwangen im Bereich des unteren Zwischenpodestes auf Grund der hangabwärts rutschenden Treppenanlage

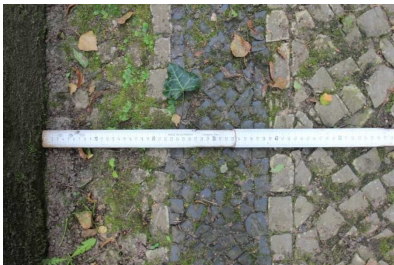
Ursprüngliche Pflasterbeläge nur noch in Teilbereichen vorhanden

...bzw. repariert mit abweichenden Baustoffen (Betonplatten)

- Ausrichten des Mauerkopfes an der Brüstung Zwischenpodest
- ggf. Reaktivierung des Wasserspeiers, Anschluss der Brunnenanlage an das öffentliche Trinkwassernetz
- Abtragen der Bodenauffüllungen seitlich der Treppenwangen
- Ausstattung mit Handläufen und Leuchten
- Wiederherstellung ursprünglicher Pflasterbeläge
- Ausrichten der Mauerflanken am Treppenauslauf
- Korrektur nicht mehr sicherer Verkehrsbeläge
- vorsichtige Reinigung der Mauern, Wangen und Einfassungen

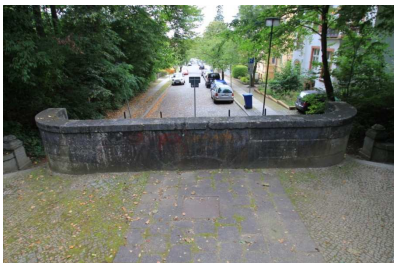
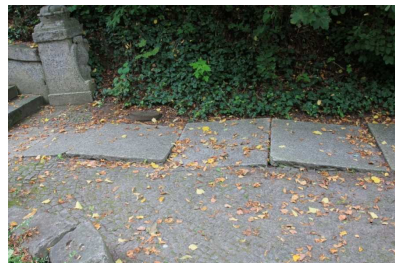
Starke Verwerfungen des Granitplattenweges im angrenzenden öffentlichen Gehweg

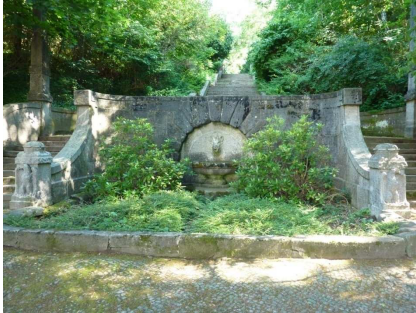
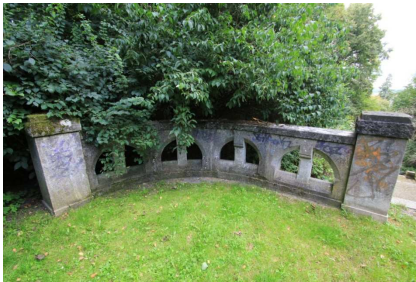
Seitlicher Bewuchs führt zur eingeschränkten Wahrnehmung der Treppenanlage

- Freistellen der Ränder bis 2 - 4 m
- Bodendecker zur Hangbefestigung
- Repräsentative Bepflanzung am Wasserspeicher

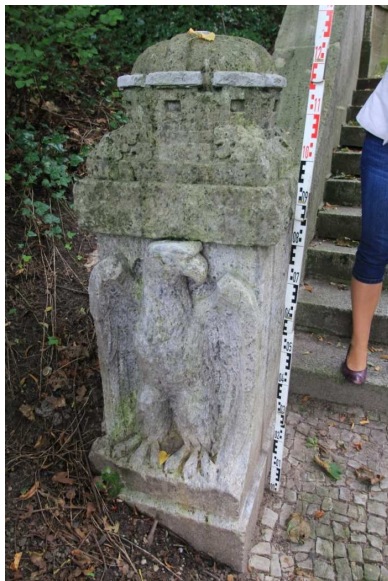
Im Jahr 2010 sanierte Figuren am Fuß der Treppenanlage

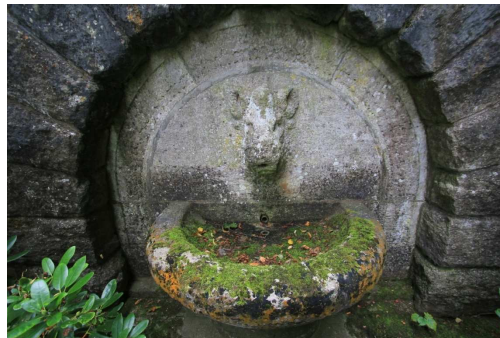
Kaum noch erkennbarer Eberkopf als Wasserspeier
