# *Natürlich* **Eberswalde!**

## Zukunft Ratskeller?

60 Amt für Hochbau und Gebäudewirtschaft

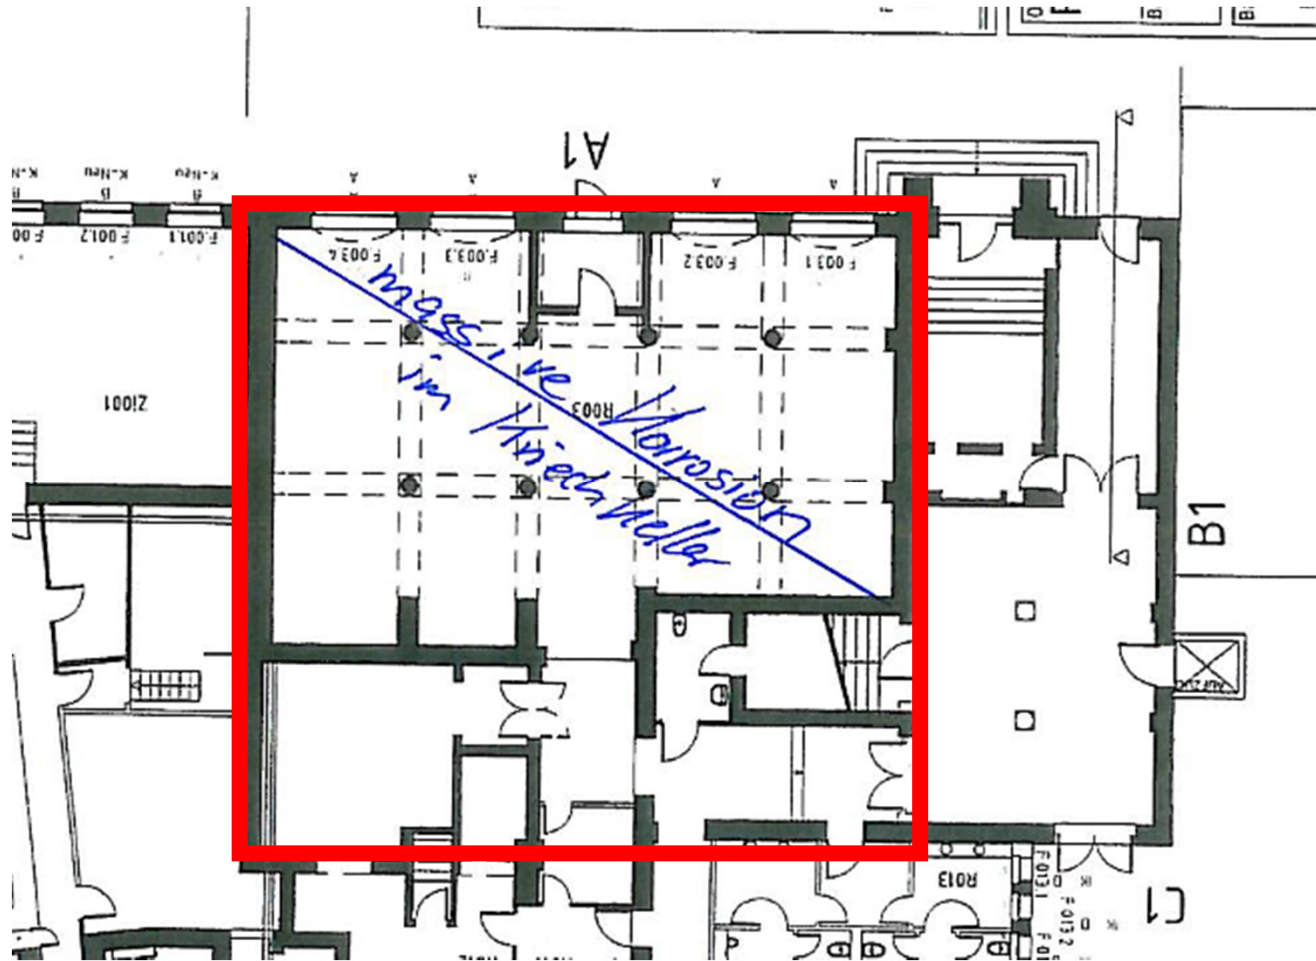
**Betroffener Bereich unter Ratskeller**

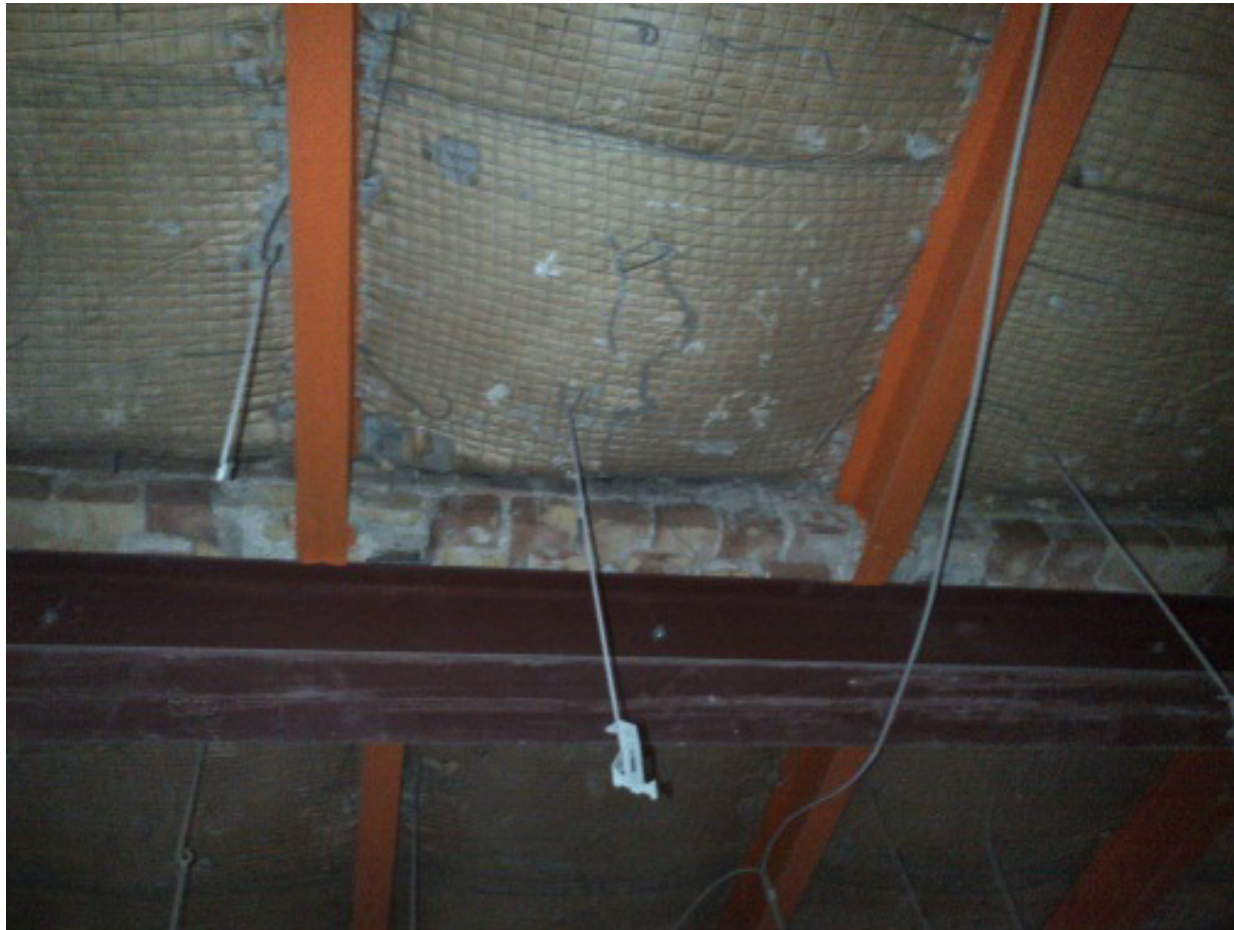
**Weitgehend intakte Terrastdecke von unten (Raum rechts neben der Durchfahrt)**

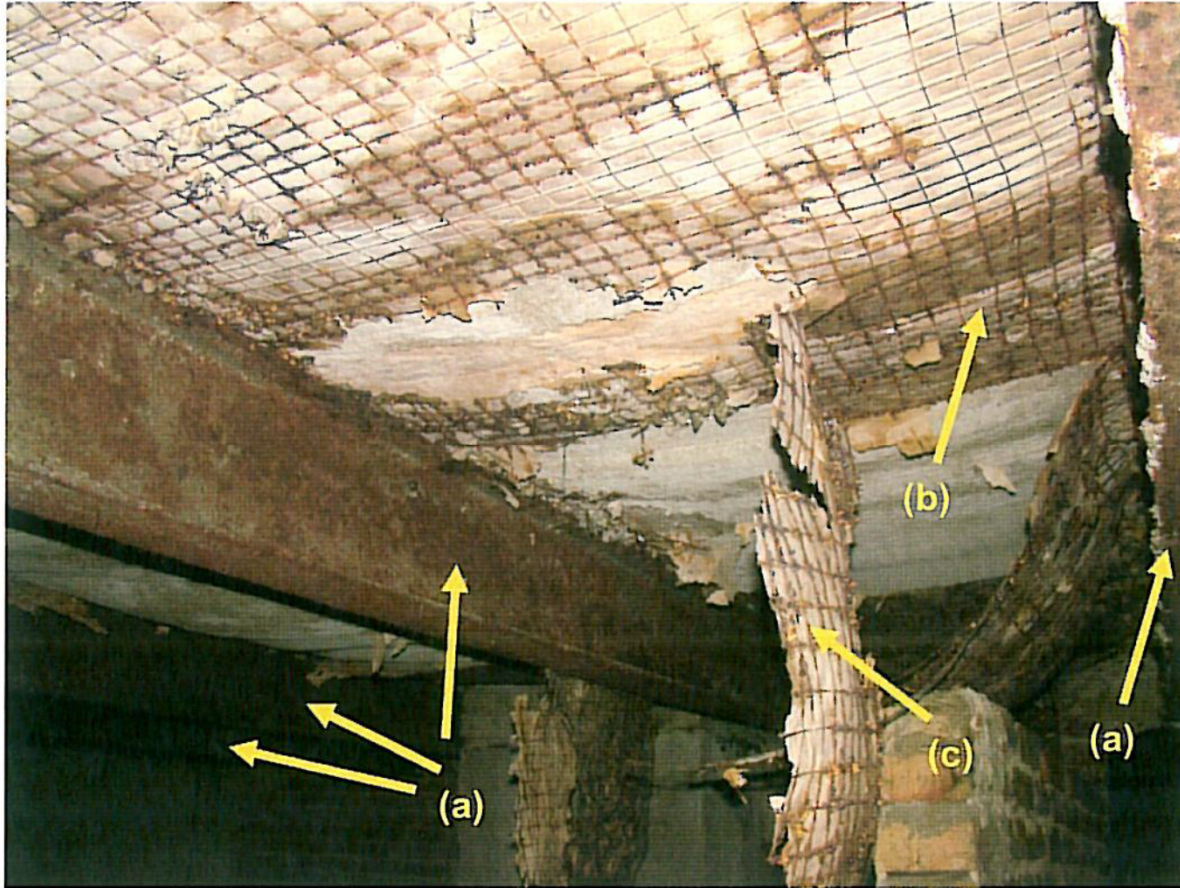
**Geschädigte Terrastdecke unter Ratskeller**

- **Drahtgeflecht als ursprünglich gedachtes konstruktives Haupttragglied zur Aufnahme der Zugspannungen nicht mehr vorhanden**
- **Derzeitiger Tragzustand hängt im Wesentlichen nur von der Betongüte ab**
- **Bauzeitliche Aussagen/Vorgaben zur Betongüte nicht vorhanden**

- **Aufrechterhaltung der Sperrung des Ratskellers bis zur vollständigen Klärung**
- **Beauftragung eines Statikers (Auswahlverfahren läuft bereits)**
- **Betongüteprüfung und Beurteilung der Deckentragfähigkeit**
- **Beurteilung von Nutzungsmöglichkeiten in Abhängigkeit von der Deckentraglast**
- **Erarbeitung von Sanierungsvorschlägen**
- **Politische Diskussion zur späteren Nutzung**
