Gutachten für ein Grundstück in der Bernauer Heerstraße in Eberswalde.

Der Anlass

Es soll gezeigt werden ob es sich bei dem Grundstück um Wald handelt.

Das Objekt hat die Bezeichnung FS 97.

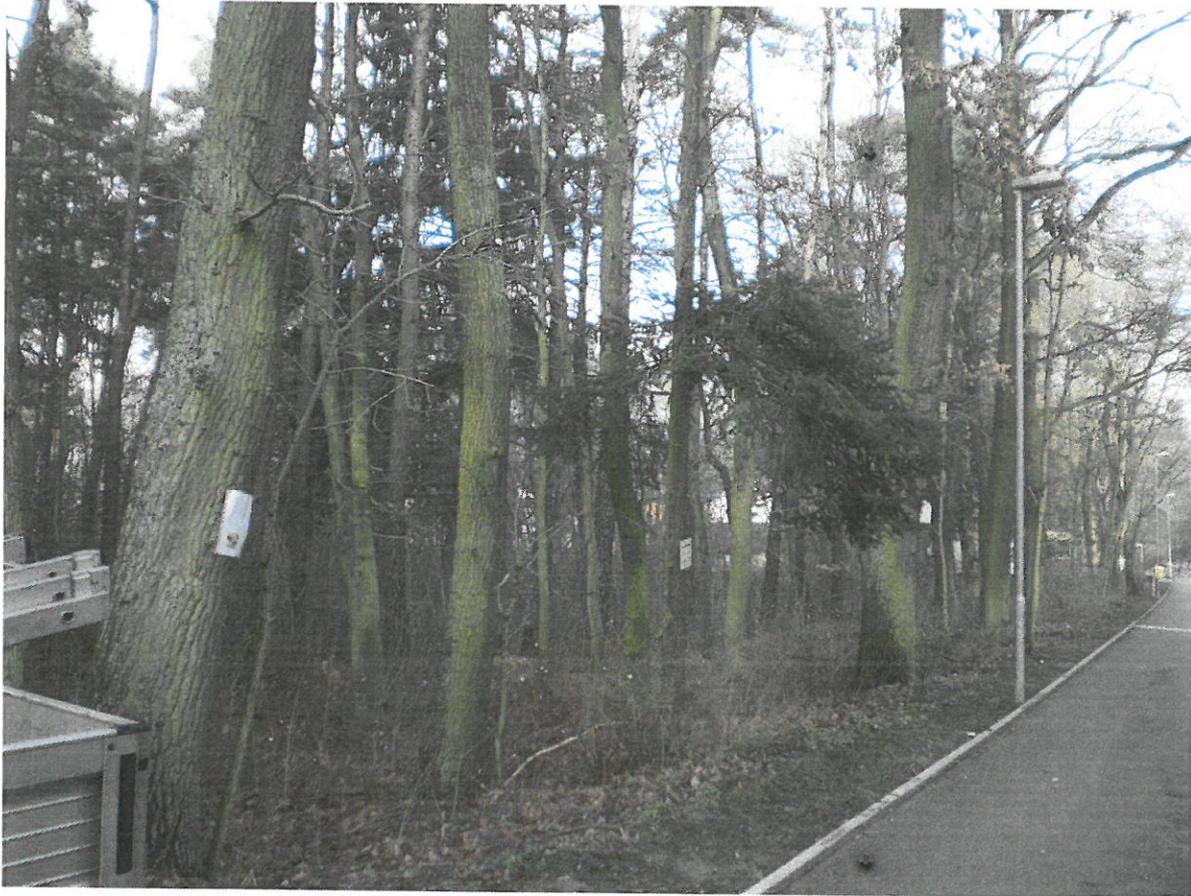
Auf dem Foto ist die Grundstücksgrenze an die Bernauer Heerstraße. Deutlich sichtbar die Eichen mit ihrem Unterwuchs. Es ist wenig Verkräutung vorhanden.

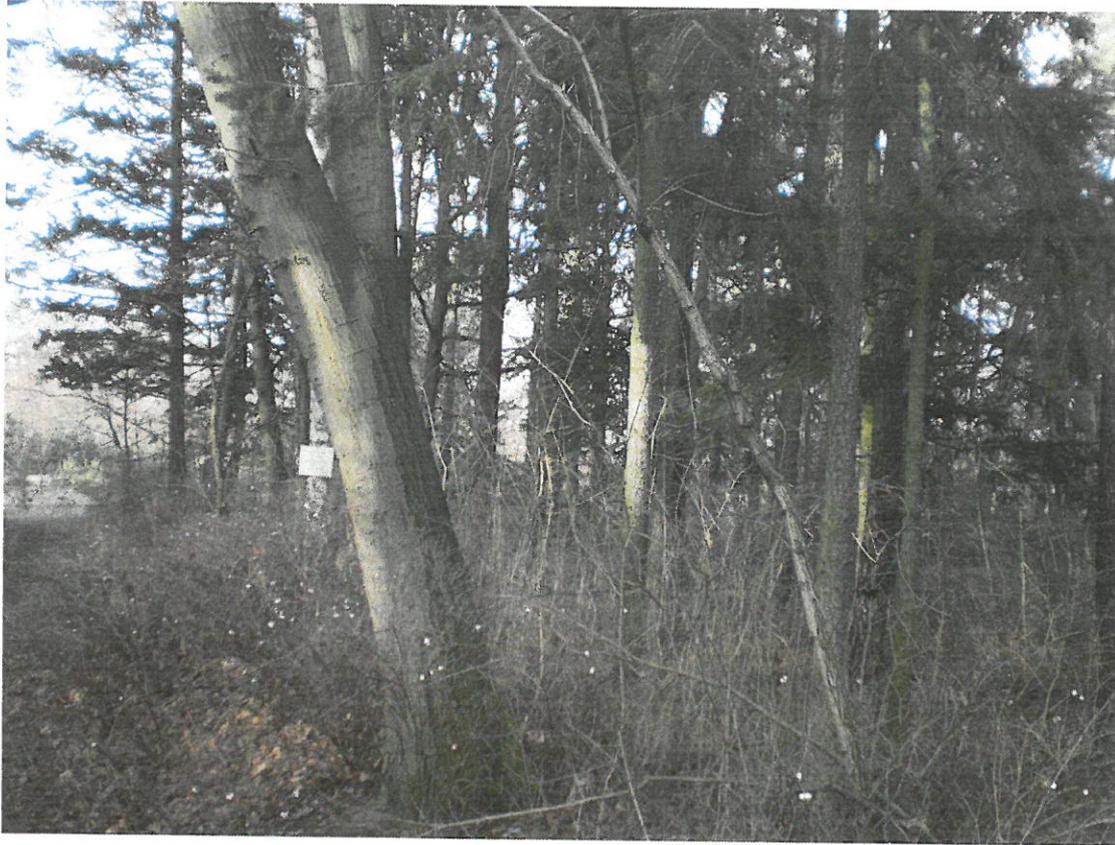
Das Foto zeigt den unbefestigten westlichen Waldweg welcher das Grundstück begrenzt. Im Vordergrund steht eine Buche mit starker Neigung. Einige Douglasien mit geraden Wuchs sind zu erkennen.

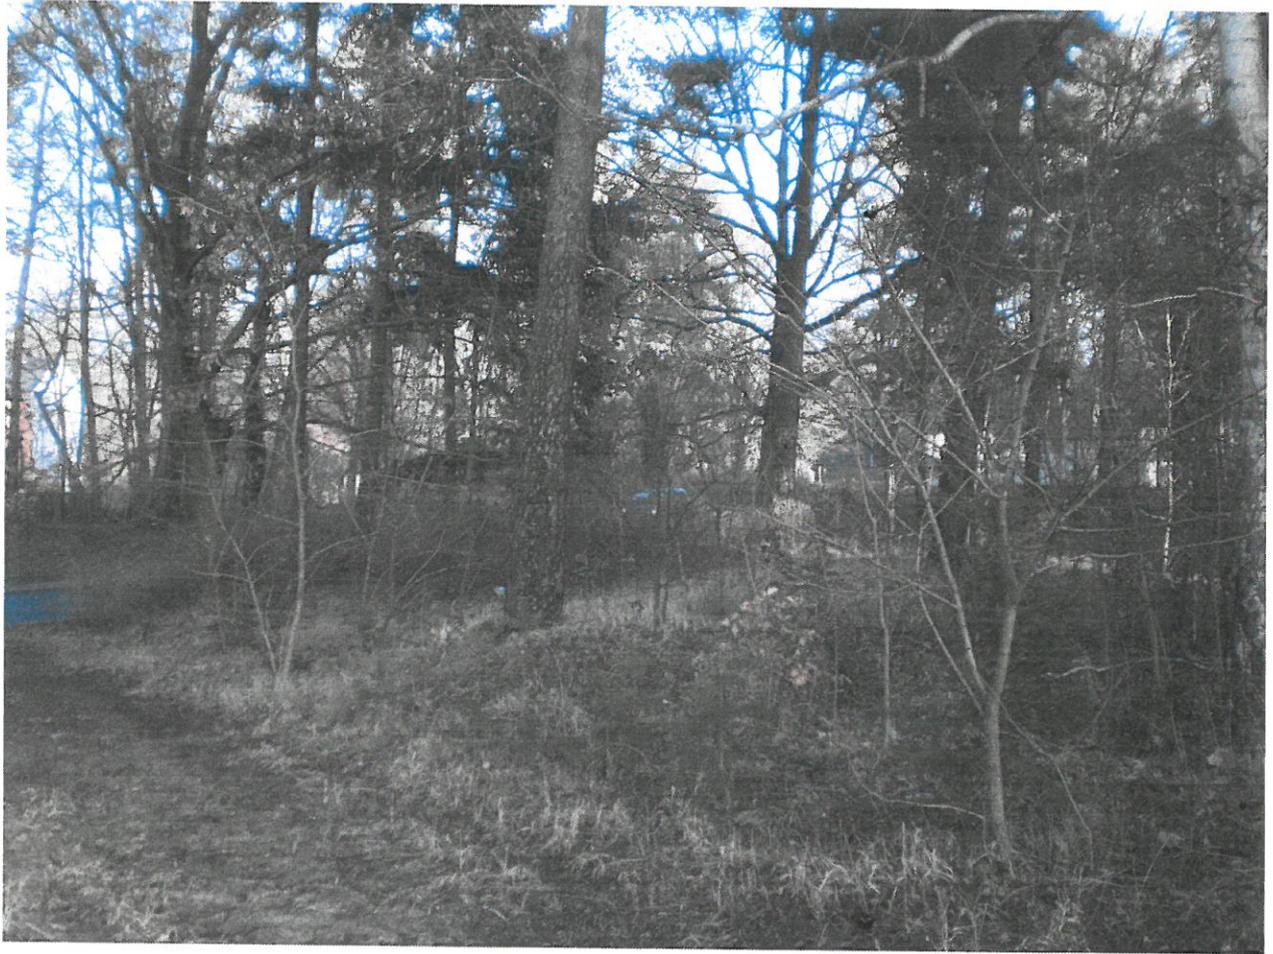
Zu erkennen ist der Waldweg welcher das Grundstück zur nördlichen Seite begrenzt. Im Hintergrund ist die Heinrich – Heine – Straße zu erkennen. Auf dem Foto sind zwei der stärkeren Eichen und der Robinienunterwuchs zu erkennen.

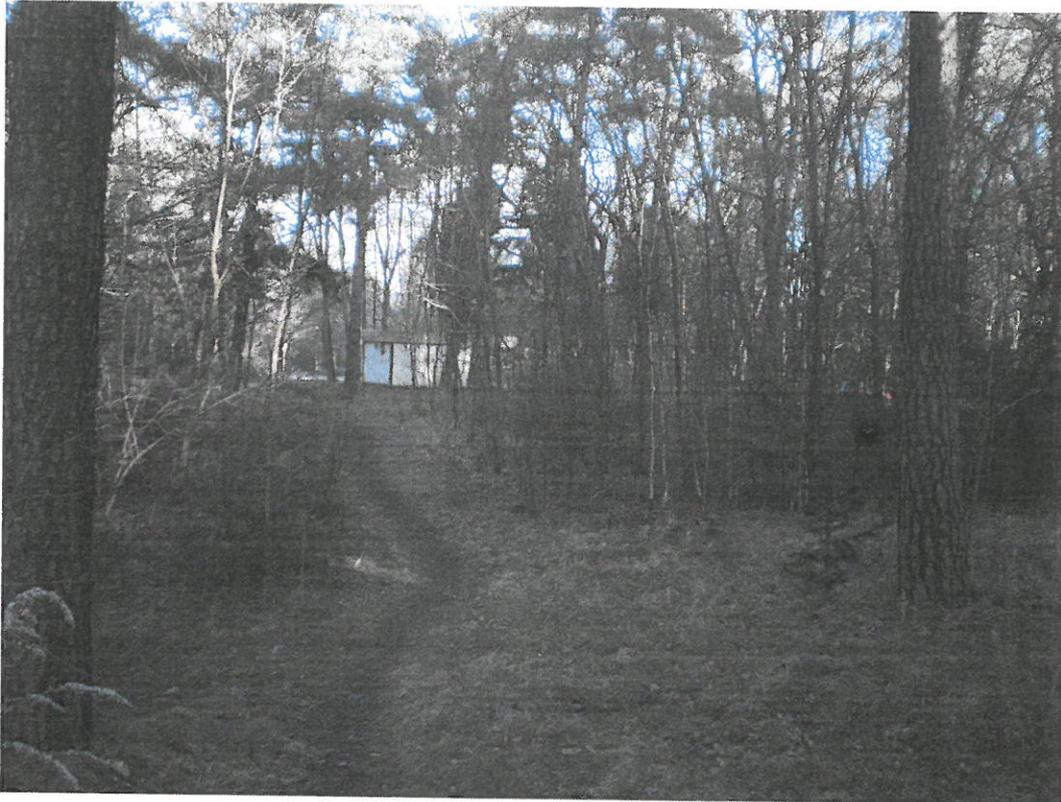
Der Weg verläuft quer durch das Grundstück und wird vielfach von Spaziergängern genutzt.
Trotz der Verkrautung hat sich Unterwuchs von Robinie, Birke, Kiefer und Ahorn verbreitet.

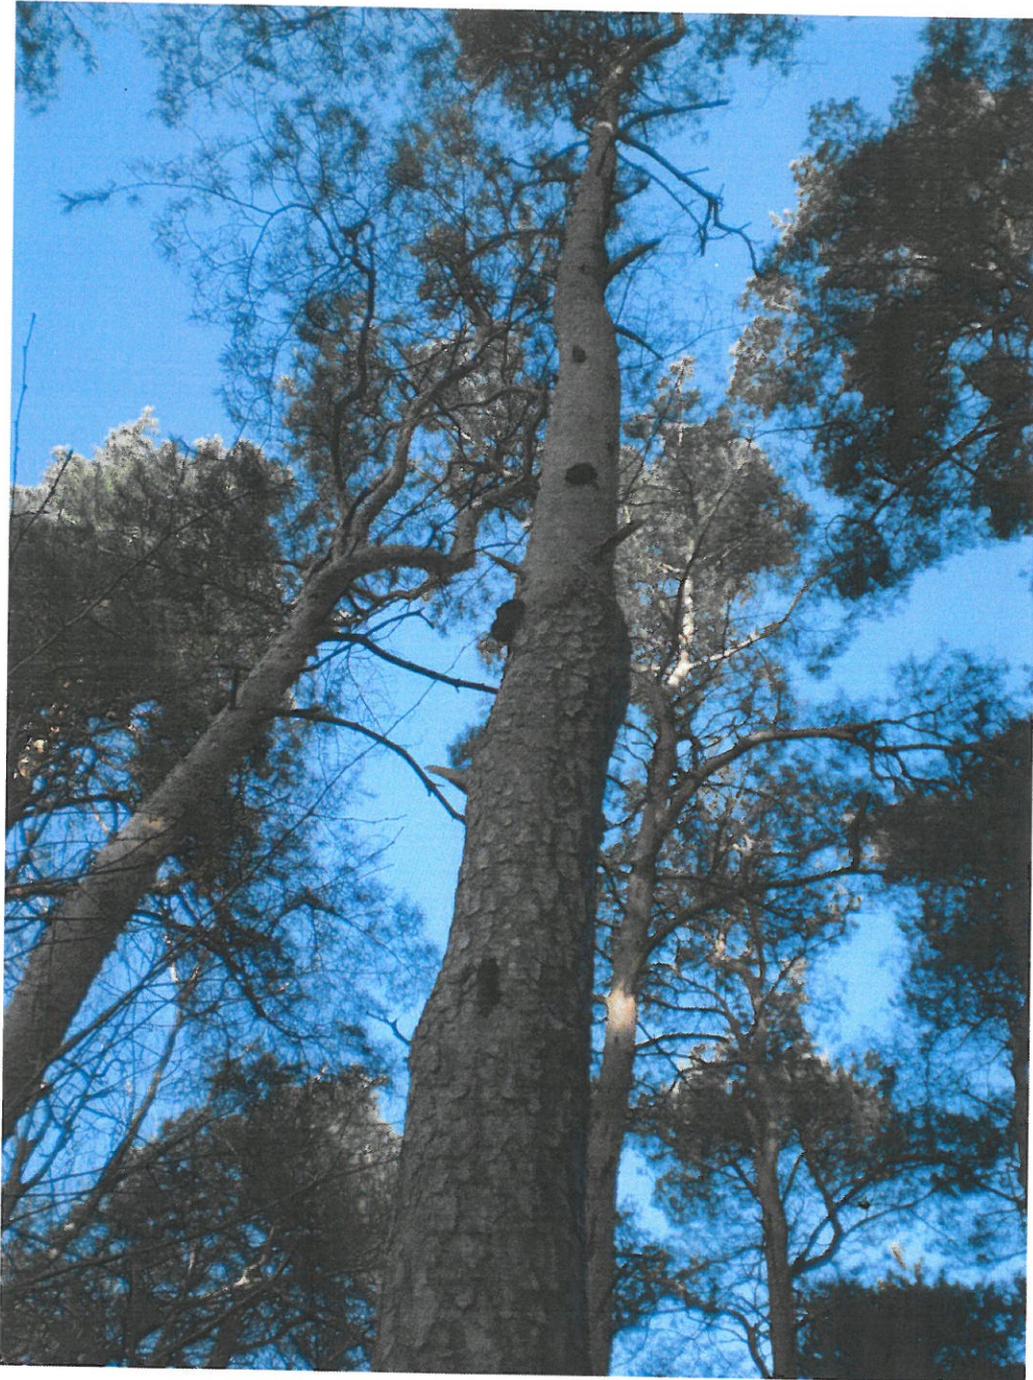
Eine für die Fläche typische Kiefer mit Braunfäule oder auch Weißfäule. Die Fäule tritt auf wegen Überalterung oder Beschädigung.

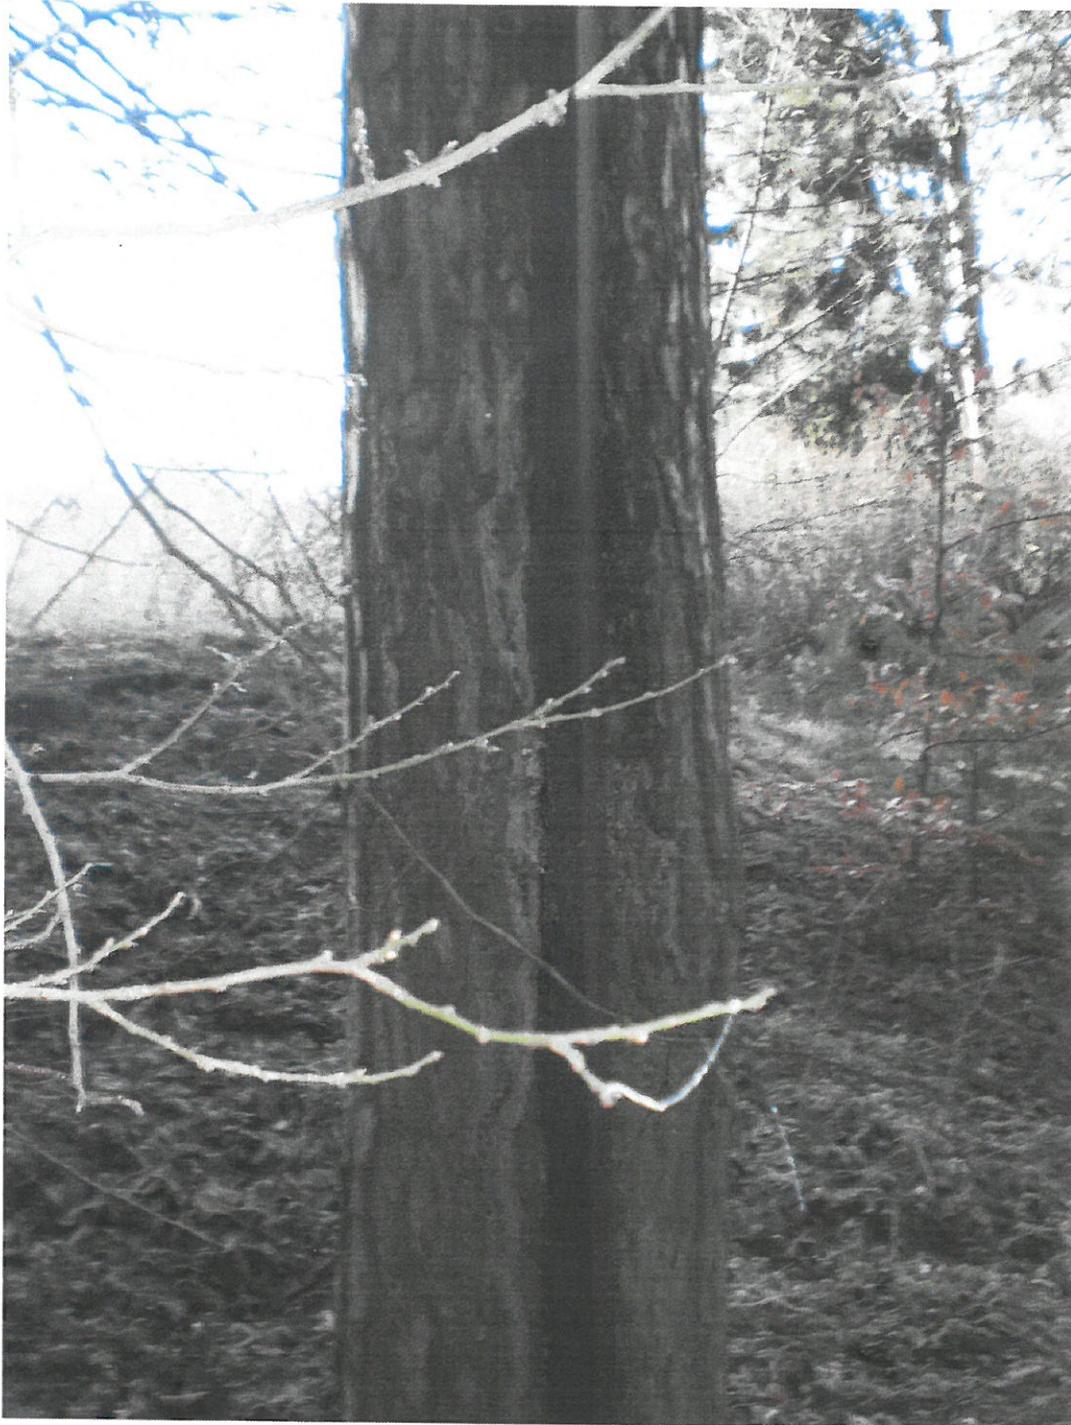
Ein typisches Beispiel der Kiefern auf dieser Fläche.

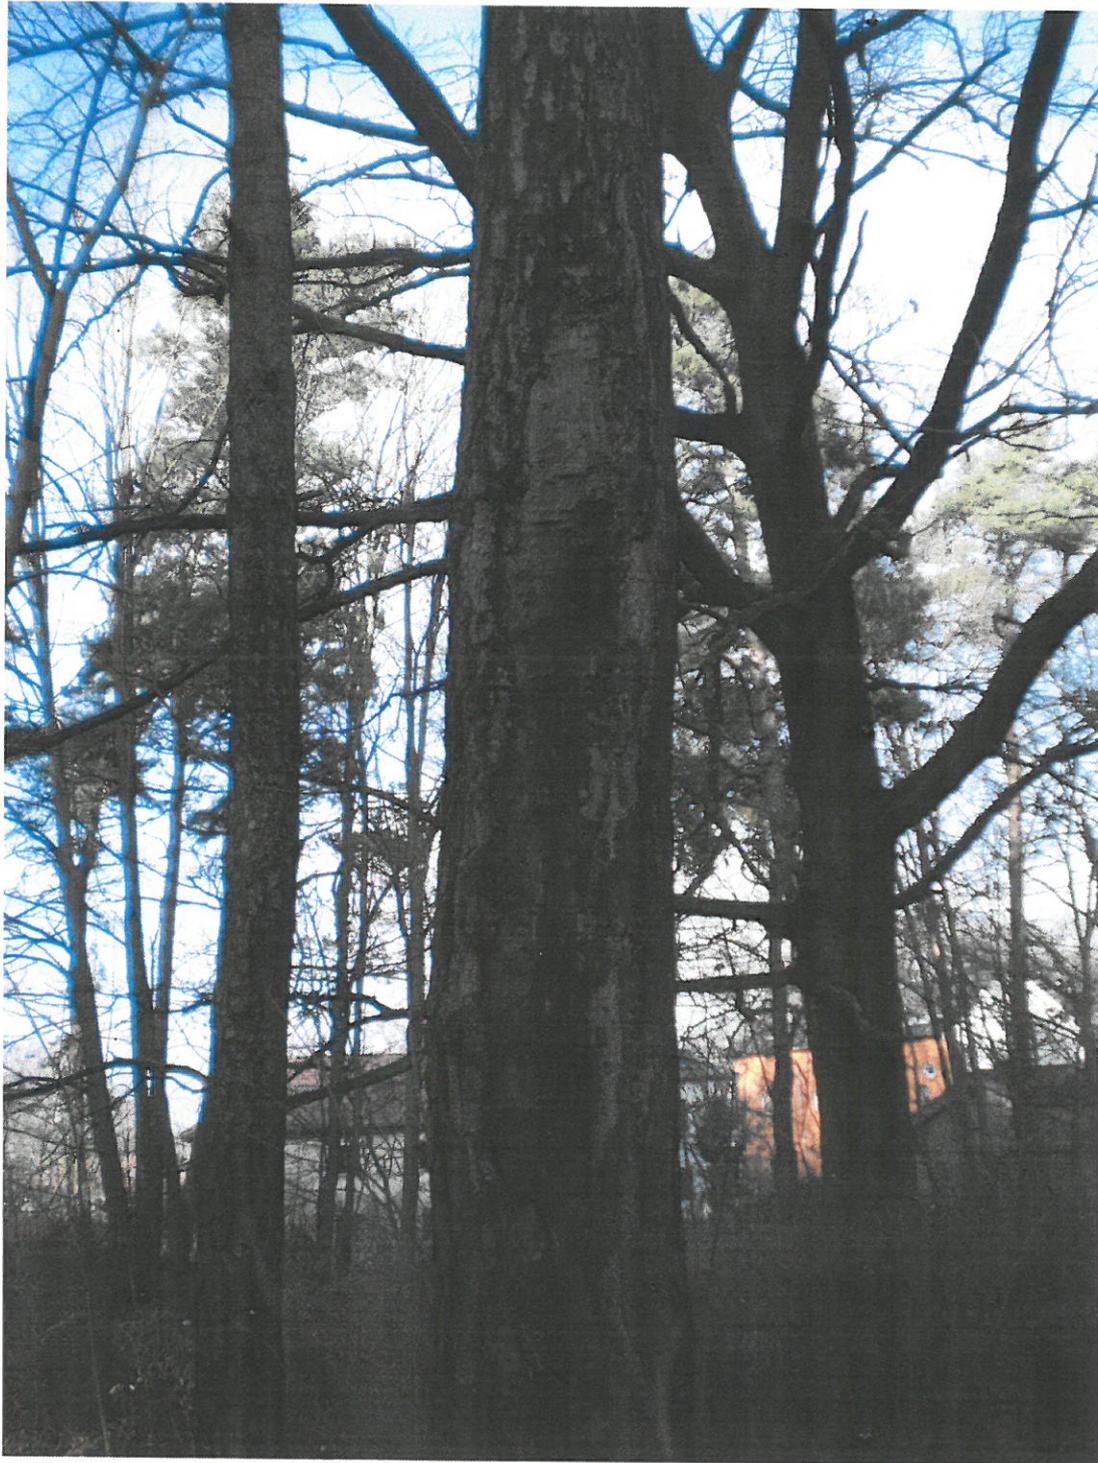
Ein für die Fläche typischer Anfahrschaden an einer Kiefer.

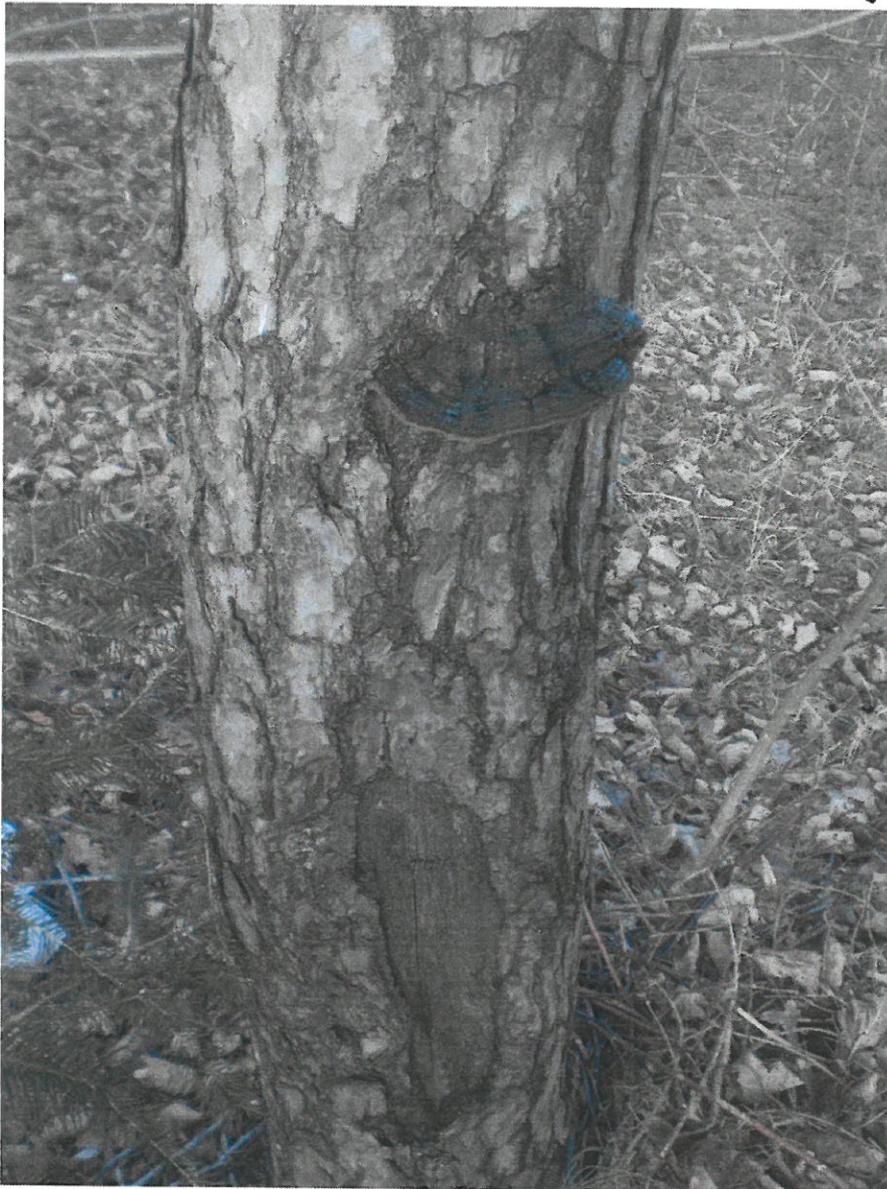
Anfahrsschaden an Kiefer und dadurch Eintritt von Pilzsporen im Holz. Hier ist der Fruchtkörper des Rotrandigen Baumschwamm welcher Braunfäule verursacht. Bei der Braufäule erfolgt eine Holzversprödung wodurch der Baum ohne Vorwarnung einfach umfällt.

Das Beispiel zeigt sehr deutlich, den Zustand von mehr als der Hälfte der Kiefern, auf dieser Fläche. Es ist deutlich zu erkennen, dass der Pilzfruchtkörper keine Zuwächse hat und somit das Holz schon stark zersetzt ist.

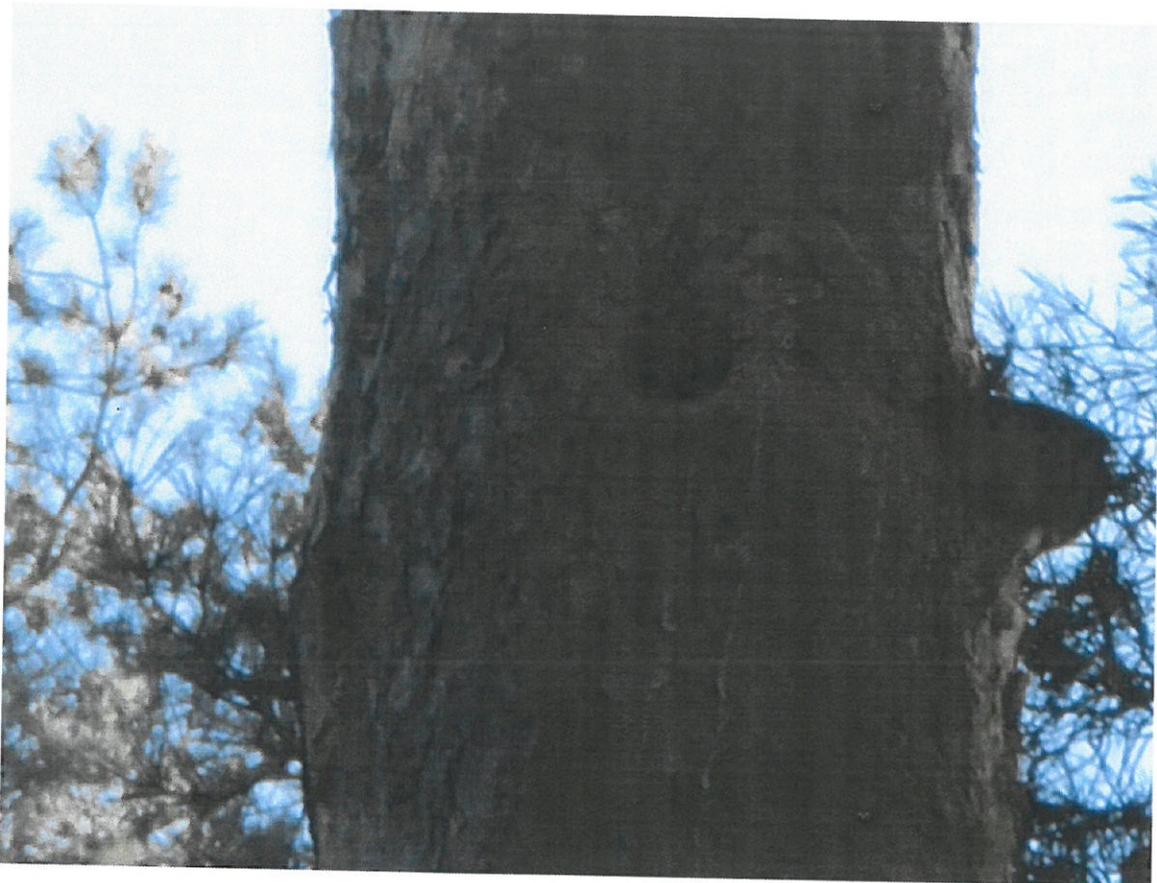
Selektive Weißfäule durch welche die Kiefer einfach abbricht.
