# Georgskapelle

# Aktuelle Informationen zur Mauerwerkssanierung

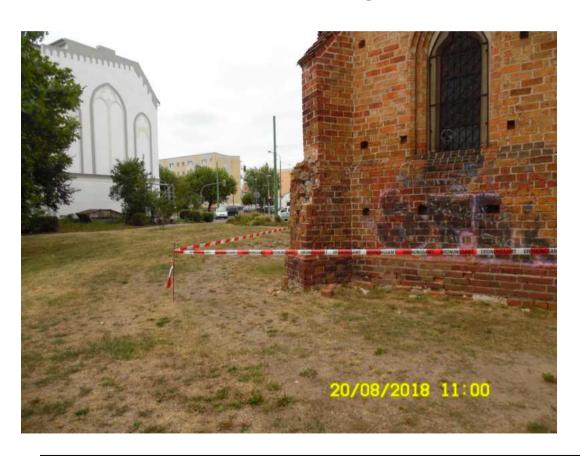
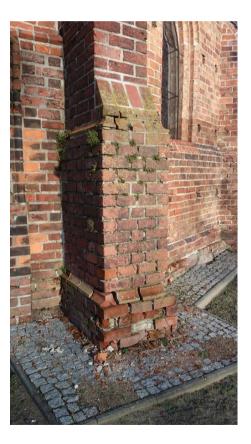
- Entfernung des Pflasters im Traufstreifen → Verringerung der Feuchteschäden im Sockelbereich
- Restauratorische Untersuchungen im Innenbereich (Putze, Farbfassungen, ...)

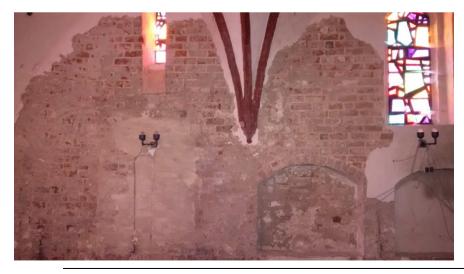
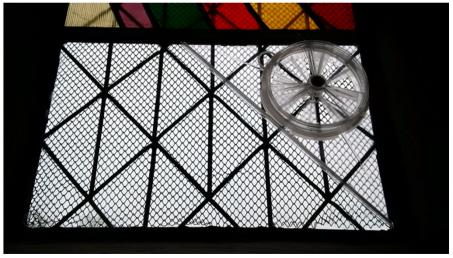
- Entfernung von schadhaften und schädigenden zementhaltigen Innenputzen
  Ermöglichung der natürlichen Trocknung
- Einbau eines Belüftungselementes in einem Fenster
  → Unterstützung des Trocknungsprozesses durch natürliche Luftzirkulation (2012 wurden bereits Lüftungselemente in die Unterspannbahn eingebaut und ein Turmfenster geöffnet)
