Gestaltung Schillerstraße

Planungsgrundlagen

Planungsgrundlagen / Bestand

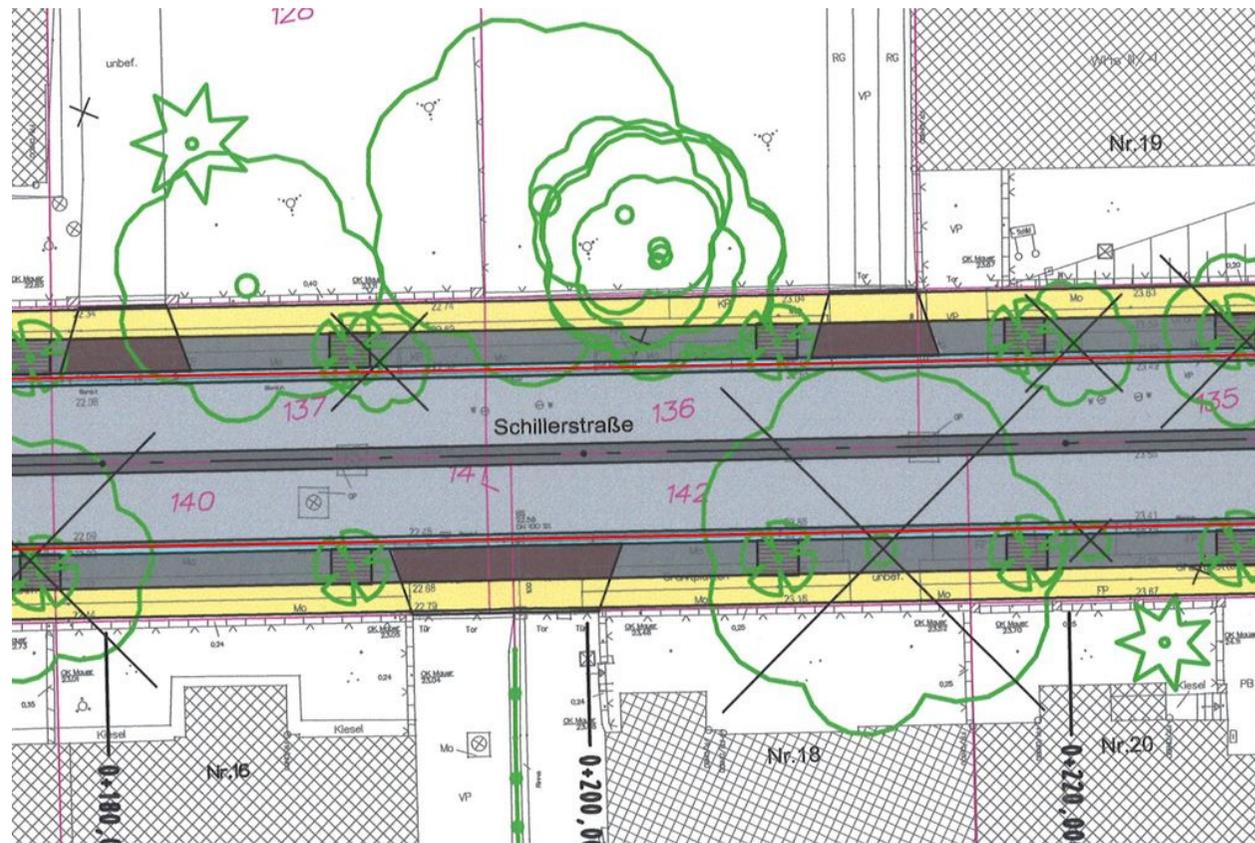
vorhandene Fahrbahnbreite ca. 6,8 - 6,9 m,

variabler Querschnitt
entsprechend Konzept ,
Fahrbahnbreite 7,50 m,
d.h. jede Seite ca. 0,3 bis
0,4 m mehr Fahrbahn,
vorhandene Bäume
stehen teilweise in der
Bordflucht bzw. ganz
dicht am Bord

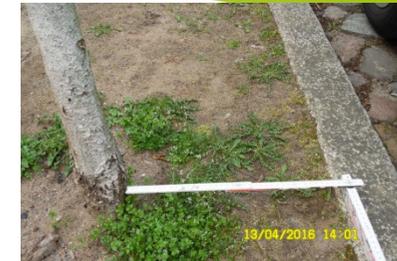
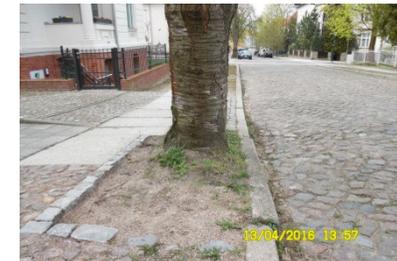
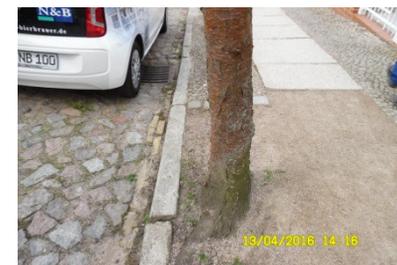
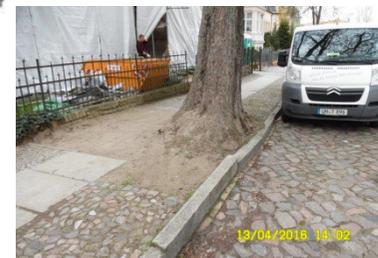
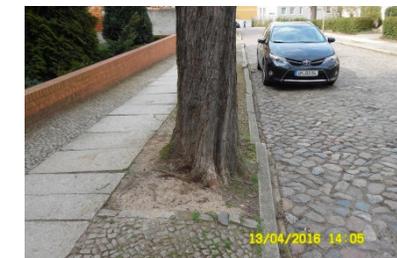
Gehweg

- 8 - 25 cm vorhandene Granit-Großplatten
- 5 cm Sand (eingeschlämmt)
- 10 cm Schottertragschicht 0/32 ($E_{v2} \geq 80$ MPa)

40 cm Gesamtdicke

Rinne

- 3 Reihen vorhandenes Granit-Großpflaster
- in Reihe in Beton C20/25 verlegt

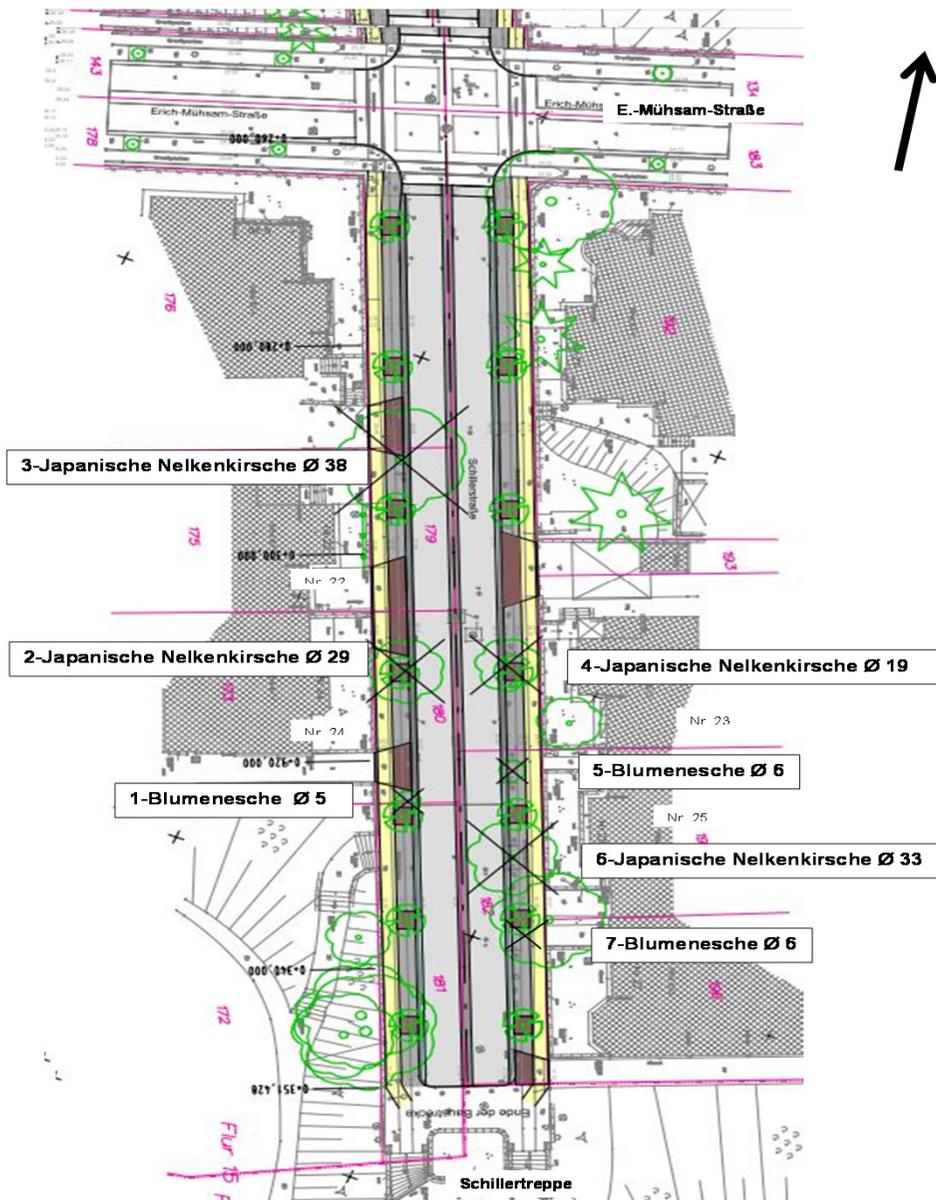
Schillerstraße – Bestand Bäume, Lageplan 1

- **Erhalt der Zierkirschen möglich?**
- **Art und Alter der Bäume?** (Nelkenkirschen ca. 32 J, Blumeneschen ca. 8-9 J)
- **Ersatzmaßnahmen dabei?** (nein)
- **mögliche Querschnittsgestaltung**

1. Alle Obstbäume haben die Alterungsphase bei weitem erreicht, Vergreisungserscheinungen sind deutlich.
 2. Alle Obstbäume haben Pflegedefizite oder weisen Pflegefehler der Vergangenheit auf.
 3. Alle Obstbäume sind vom arttypischen Habitus der Reifephase weit entfernt.
- Mit einer massiven Pflege der Obstbäume ist eine nachhaltige Regeneration nicht zu erreichen.

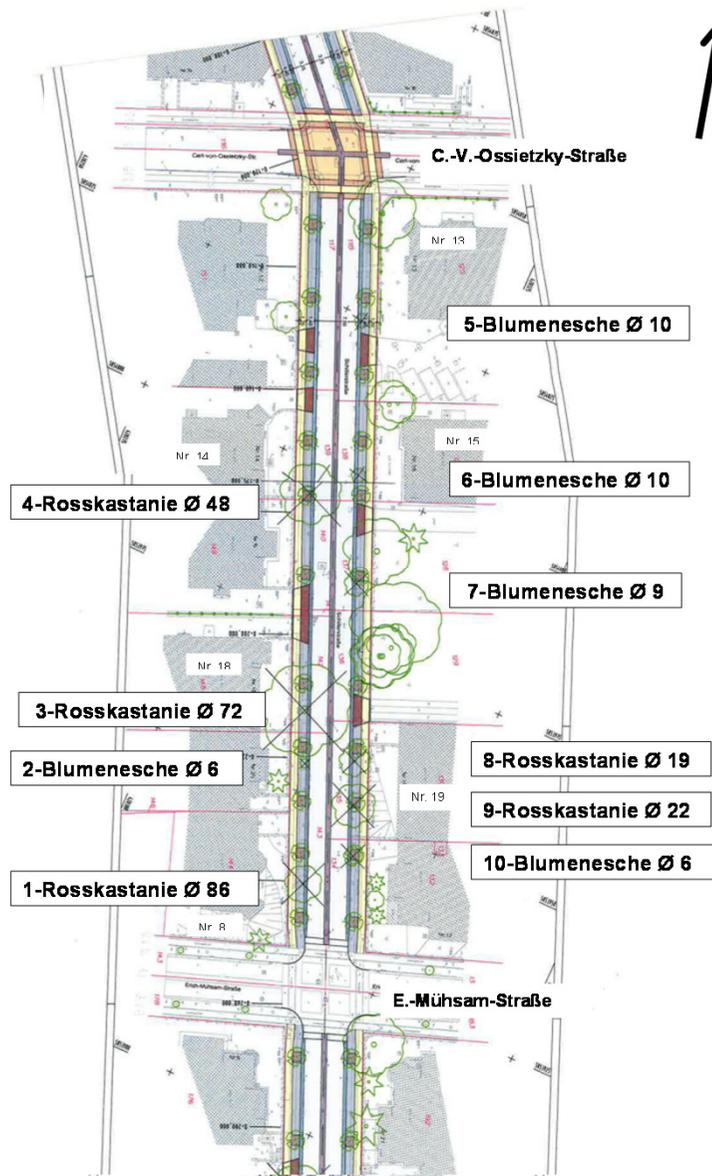
Schillerstraße – Bestand Bäume, Lageplan 2

- **Erhalt von 2 Kastanien möglich?**
- **Art und Alter der Bäume?** (3 Kastanien ca. 80-100 J, 2 Kastanien ca. 20 J, Blumeneschen ca. 8-10 J)
- **Ersatzpflanzungen dabei?** (nein)
- **mögliche Querschnittsgestaltung**

- Nr. 1** Die obere Kastanie wurde vor Jahren gekappt. Die kronentragenden Gerüstäste wurden weit zurückgesetzt. Die Gründe sind unbekannt.
- Die Kappungen erfolgten auf Schnittflächen von >>5cm Durchmesser. Die Rosskastanie gilt als schlechter Kompartimentierer, d.h. diese Schnittfläche können nicht überwallt werden, der Fäulefortschritt ist größer.

- Der neue Austrieb ist zunehmend bruchgefährdet.
- Die Lebenserwartung der Kastanie ist deutlich begrenzt.
- Alternative: Keine.
- Nr. 3** Die mittlere Kastanie wurde mit dem Diagnosehammer abgeklopft: sie klingt im Stamm erheblich hohl. Die Kastanie ist ein potenzieller Gefahrenbaum und wird zur baldigen Fällung empfohlen.

- Nr. 4** Die untere Kastanie hat am Kronenansatz eine große ausgefallte Astungswunde.
- Risiko in den Folgejahren: Kronenbruch.
- Alternative: Keine. Starker Rückschnitt ist wegen der Fäuleanfälligkeit und des relativ eingeschränkten Überwallungswachstums der Kastanie nicht zu empfehlen.

- Die Lebenserwartung der Kastanie ist somit deutlich eingeschränkt.

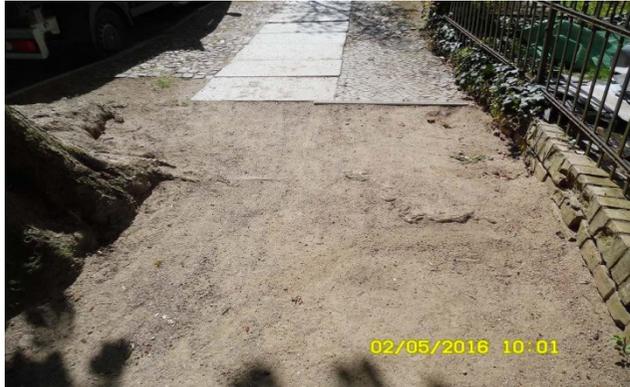
Baum Nr. 3 - Rosskastanie Ø 72,
Abstand zum Bord ca. 0,0 m,
bereits Gehweg, Borde
u. Privatzaun
angehoben,
Wurzeln in
Gehweghöhe

Vorschlag Stadtverwaltung: **Pflanzung einer komplett neuen Allee**

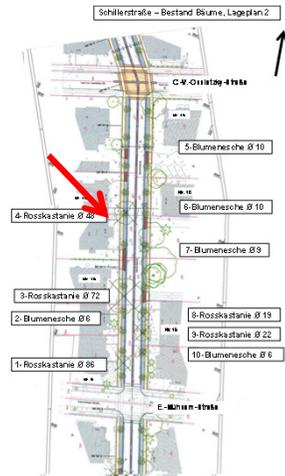
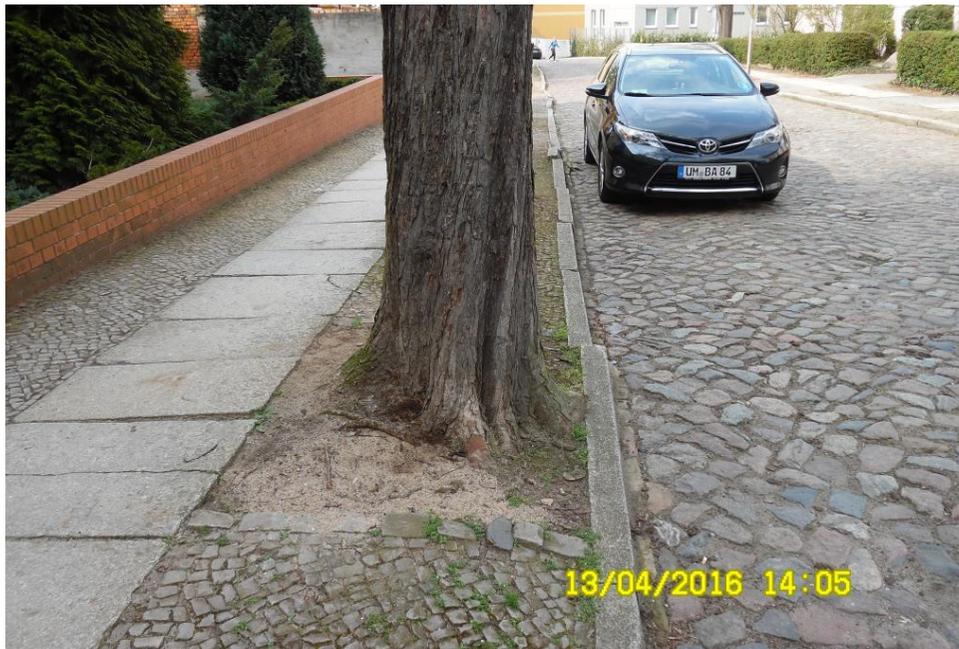
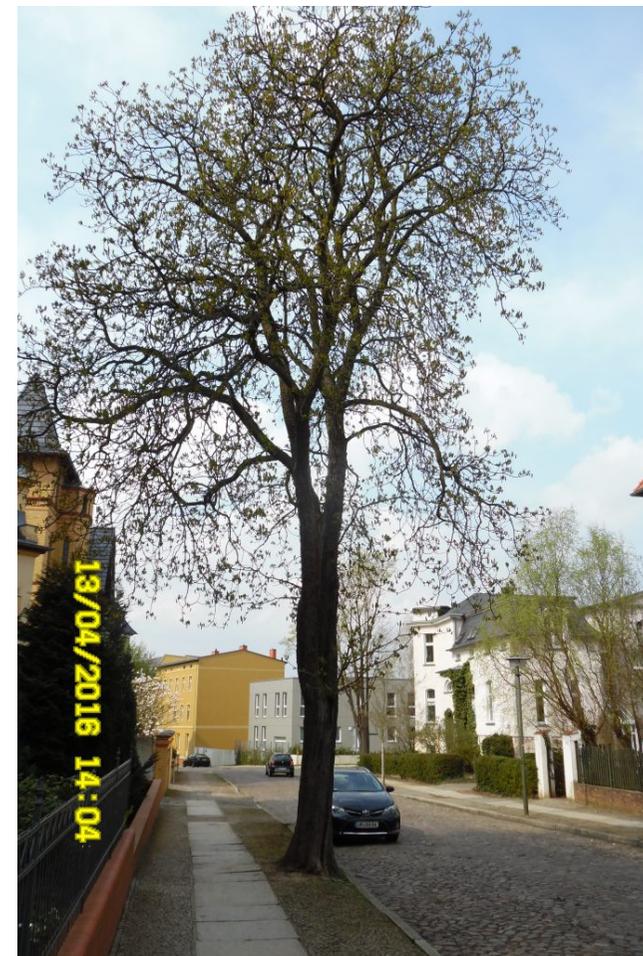
**Baum Nr. 4 - Roskastanie Ø 48,
Abstand zum Bord ca. 0,05 m,
bereits Gehweg
und Borde
angehoben,**
