**Westendstadion  
Sanierung B-Platz  
und Zaunanlage**

**Stand 08.02.2022**

**Sanierung des B-Platzes und der Zaunanlagen wegen starker Beschädigungen von Maulwürfen sowie Wühlmäusen, „Wildwechsel“ z. B. von Wildschweinen sowie Abnutzung.**

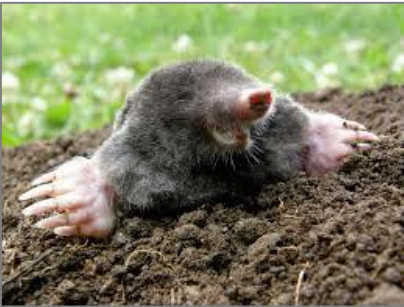
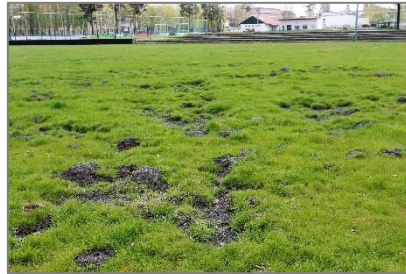
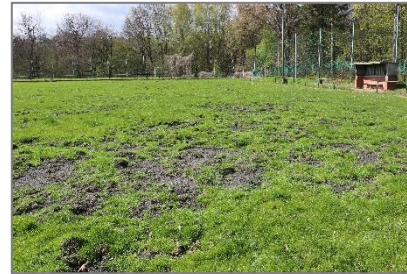
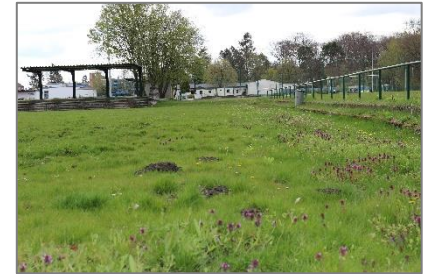
### Beispiele Bestand

### B-Platz Maulwurfhügel

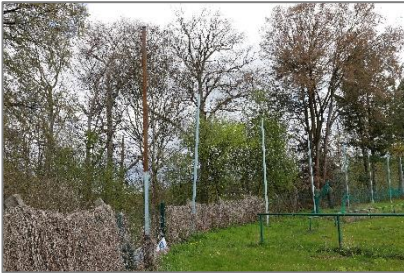
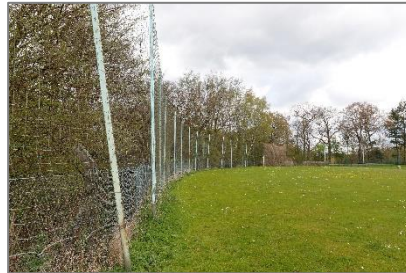
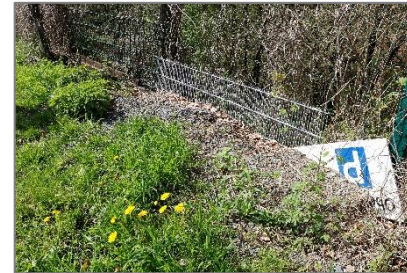
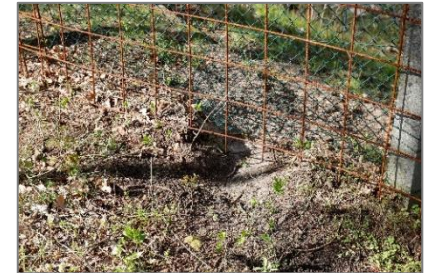
### Ballfangzaun

### Grundstückseinfriedung Durchgang für Wild

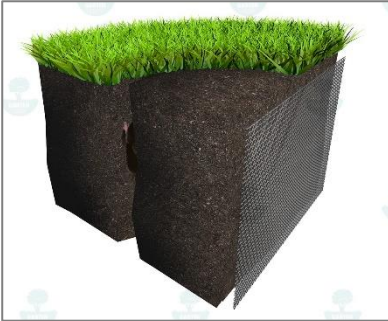
Maulwurfsperr

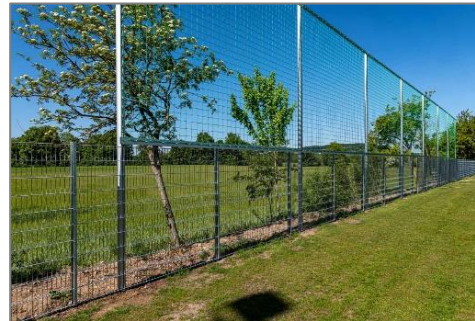
Kombinierter Ballfangzaun
