Schadenergebnis - Vereinsheim Fritz-Lesch-Stadion Lage

Alfred-Dengler-Str. 11
16225 Eberswalde

Schadensereignis - Vereinsheim Fritz-Lesch-Stadion

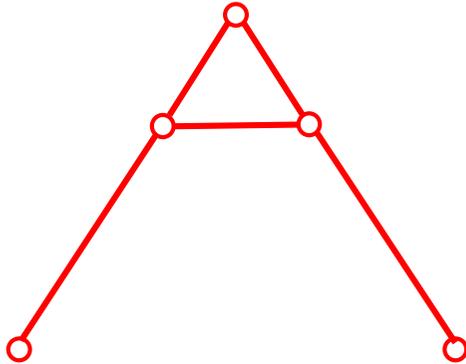
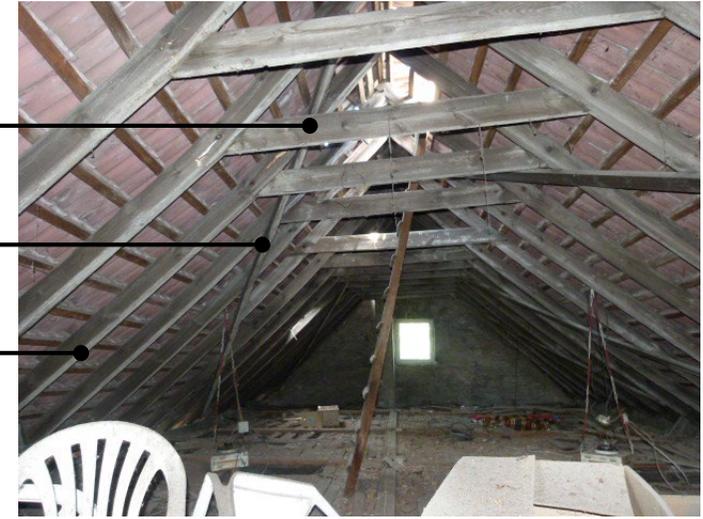
Statisches System

Kehlbalkendach

übliche Spannweiten: bis 12m
vorhandene Spannweite: ca. 8m

Kehlbalken geschraubt

Windaussteifung

Sparren ca. 14x10cm
Achsabstand ca. 75cm

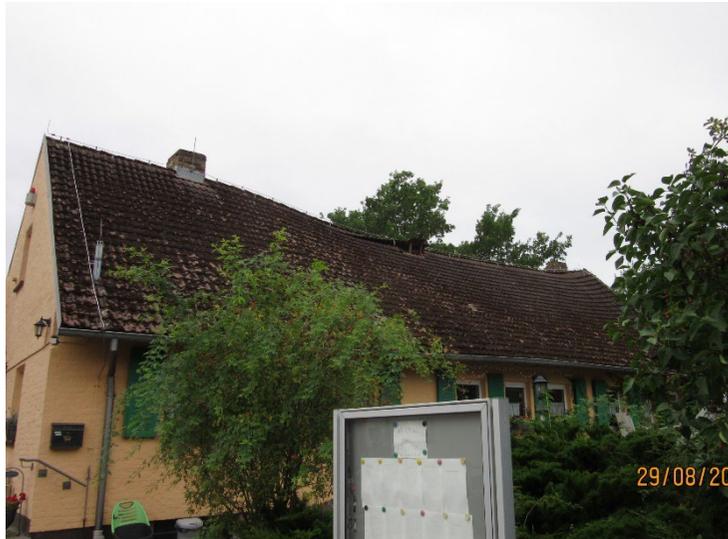
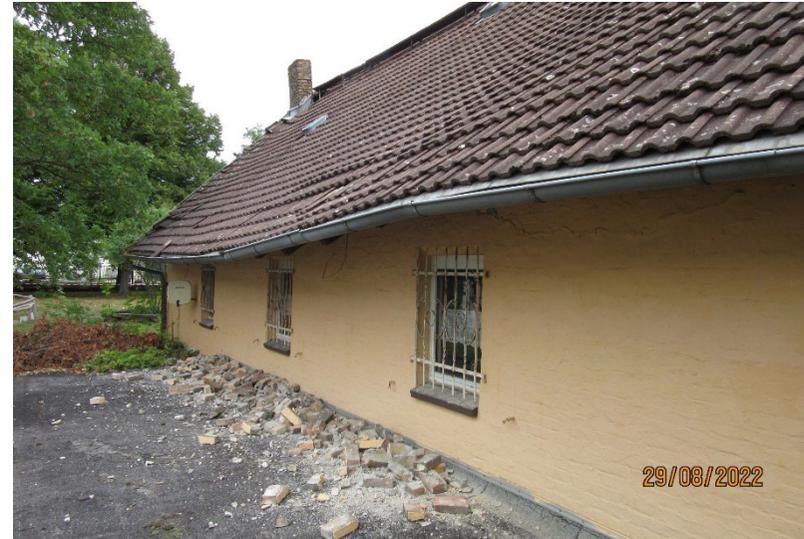
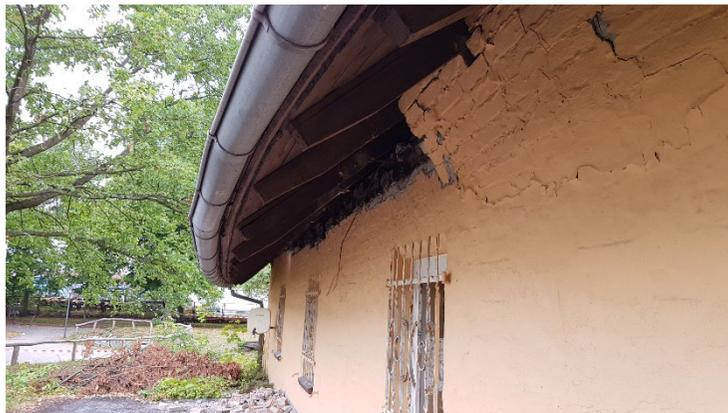
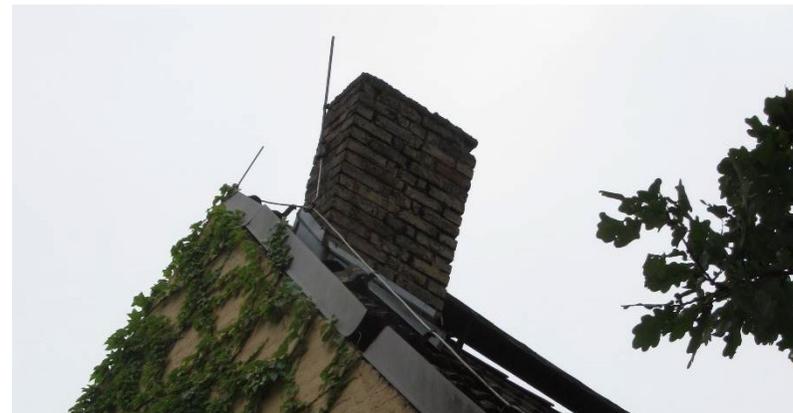
Schadensereignis - Vereinsheim Fritz-Lesch-Stadion Nordöstlicher Gebäudeteil (Vereinsheim) - Situation

- Dach ist akut einsturzgefährdet !
- Dachkonstruktion ist stark verformt und nicht mehr standsicher
- Sparrenbrüche im westlichen Dachtragwerk
- Fußfette hat sich in größeren Bereichen verformt, ist teilweise gebrochen und aus der Verankerung mit den Sparren gelöst
- Es sind Schäden an der Dacheindeckung sichtbar, einzelne Dachsteine liegen lose und größere Bereiche können abrutschen
- Mauerwerk im Traufbereich wurde infolge der Schubkräfte beschädigt und nach außen gedrückt
- Schornstein und Giebelwände weisen Schäden und Verformungen auf
- Schäden wären nach übereinstimmender Meinung weiterer Fachleute auch 4 Wochen vorher nicht zu erkennen gewesen, keine Feuchteschäden, kein Schwamm

1. Rückbau der kompletten Dachdeckung mittels Hubsteiger – gleichmäßiges, beidseitiges Arbeiten um die geschädigte Konstruktion schrittweise zu entlasten
2. Lose Mauerwerksteile (im Traufenbereich) entfernen
3. Rückbau des Dachtragwerkes, der Giebelwände und der Schornsteine
4. Verlegung einer Unterspannbahn zum Witterungsschutz auf der Geschosdecke
5. ggf. temporäre Abstützung der Decke im Bereich der Traufe
6. Beräumung des vormals genutzten Vereinsheimes durch den Pächter
7. anschließend Errichtung eines Notdaches als flach geneigtes Pultdach mit Blecheindeckung zur Sicherung

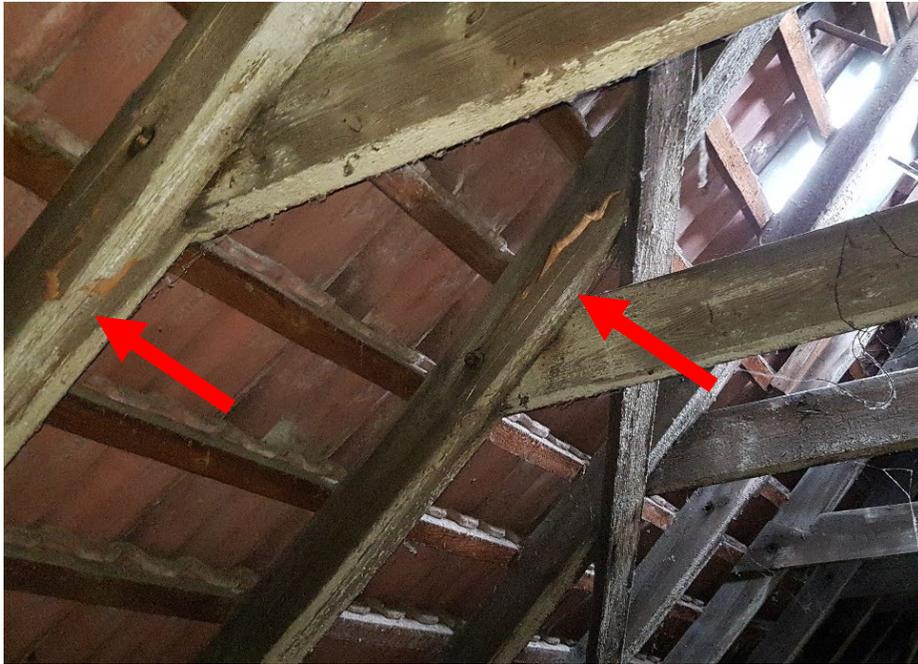
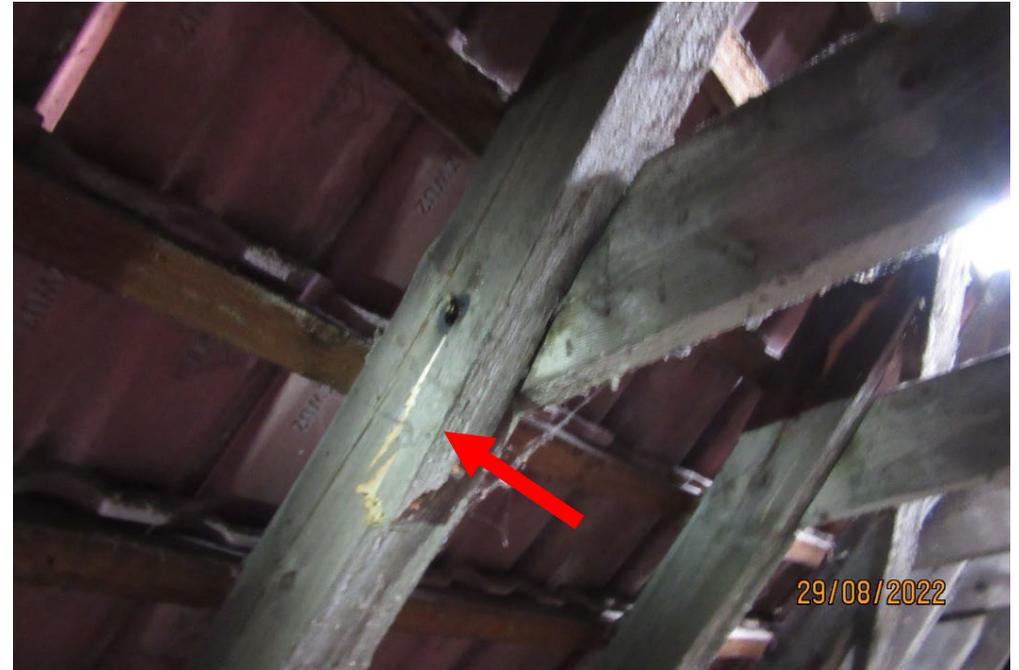
Bruch der Sparren im Bereich der Kehlbalken

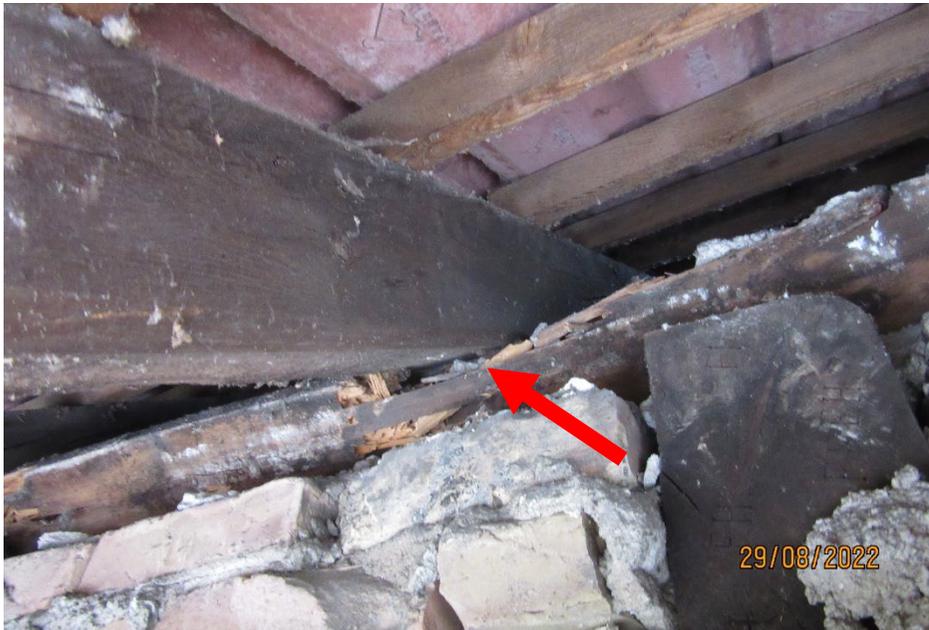
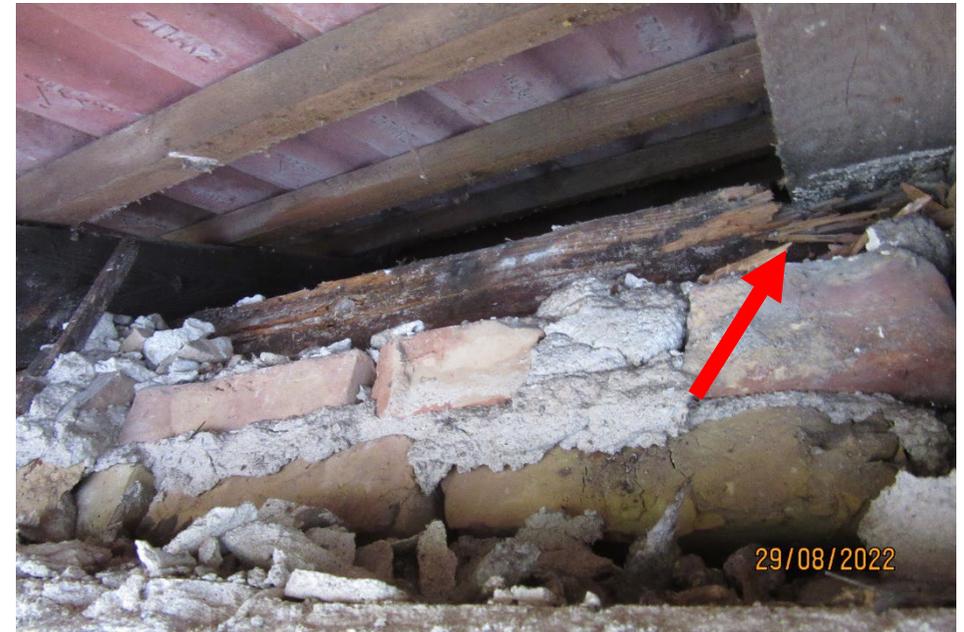
Aus der Verankerung gelöste und gebrochene Fußpfette

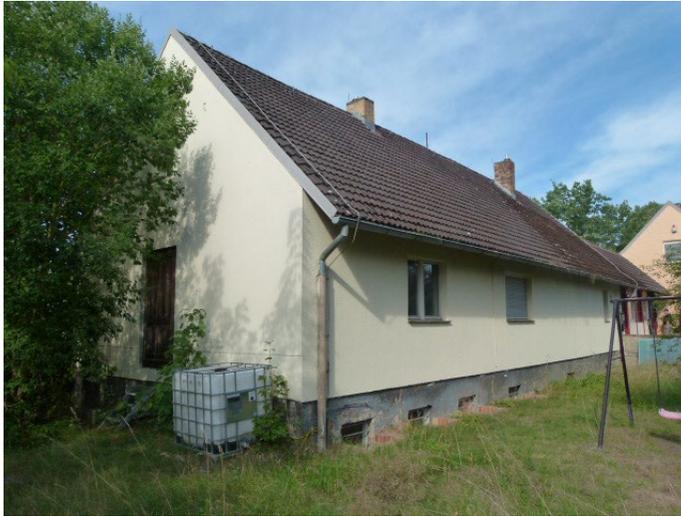
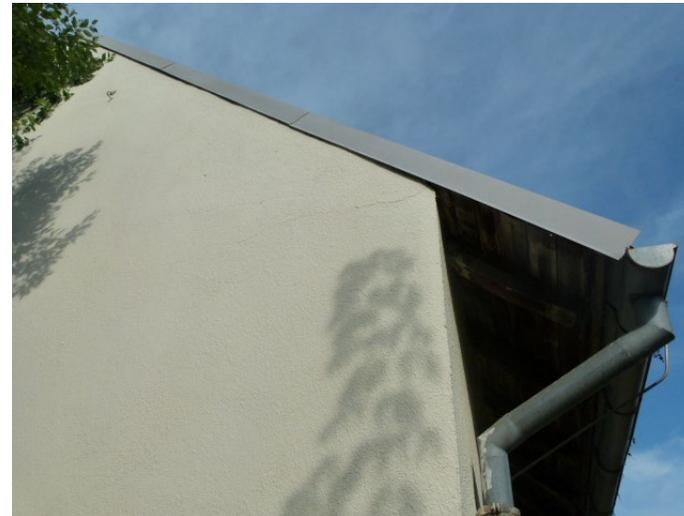
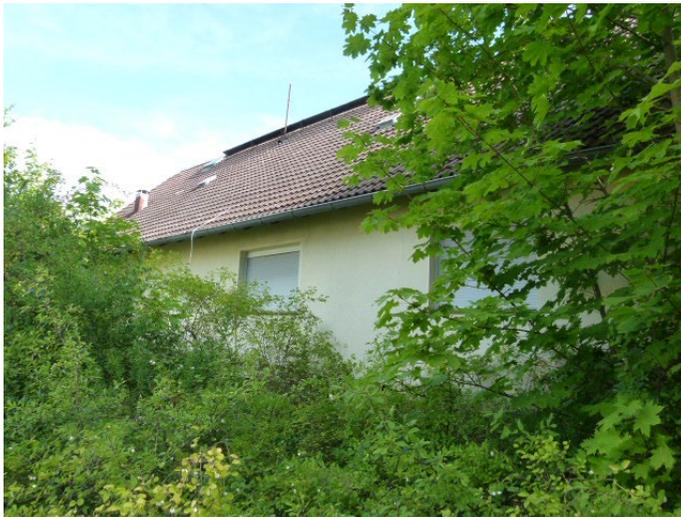
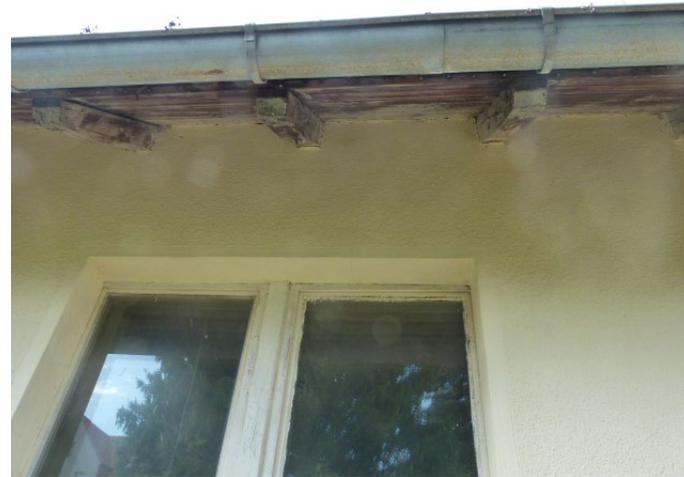
Schadensereignis - Vereinsheim Fritz-Lesch-Stadion Nordwestlicher Gebäudeteil (Geschäftsstelle) - Situation

- Dachkonstruktion ist grundsätzlich identisch mit dem nordöstlichen Gebäudeteil, wobei hier ein Wechsel der Spannrichtung der Deckenbalken das statische System anfälliger macht
- Kontrolle ist erfolgt, Fußboden partiell aufgenommen
- Konstruktion weist ebenfalls bereits Schäden auf
- In einigen Bereichen (v.a. im südwestlichen Teil) ist die Verankerung der Fußpfette nicht mehr gegeben
- Fußpfette hat sich in Teilbereichen verformt

Die Totalsanierung des Daches inkl. einer energetischen Ertüchtigung mit Kosten in Höhe von schätzungsweise 50.000 - 60.000 € ist unwirtschaftlich angesichts des angestrebten Ziels - der Nutzungsaufgabe in ca. 2025.

Stattdessen soll eine temporäre Stabilisierung des Dachtragwerkes erfolgen:

1. Einbau eines Zugbandes in Form von sog. Zangen (Holzbohlen) beidseits der Sparren in einer Höhe ca. 50cm ü.OK Decke
2. südwestlicher Bereich: jedes Sparrenpaar, nordöstlicher Bereich: jedes 3. oder 4. Sparrenpaar
3. Sperrung des Dachraumes für jegliche Nutzung

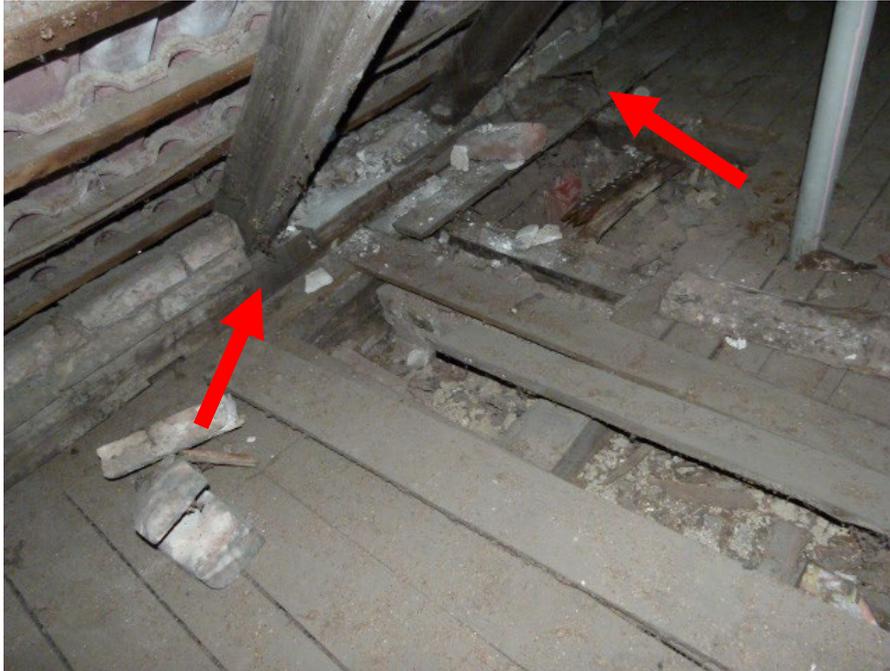
zur Kontrolle geöffneter Boden

verdrehte Fußpfette und gelöste
Verbindungseisen (Klammern)

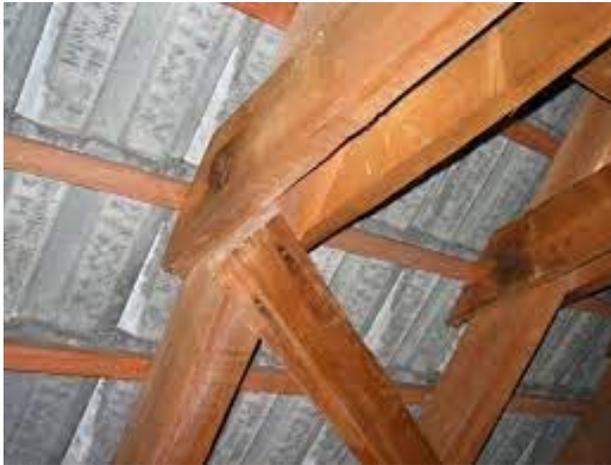
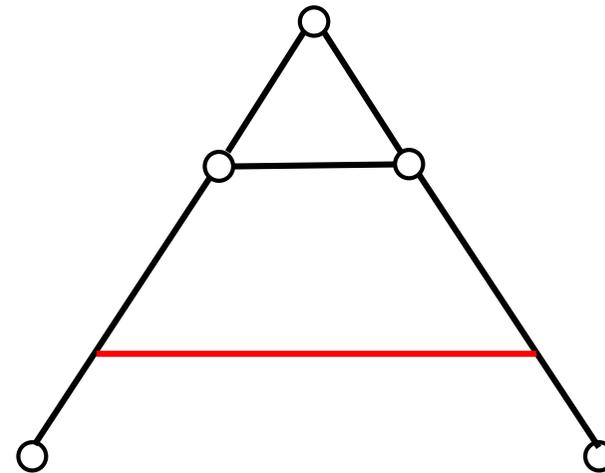
Einbau einer Zangenverbindung (Zugband)
