# Georgskapelle

# Aktuelle Informationen zur Mauerwerkssanierung

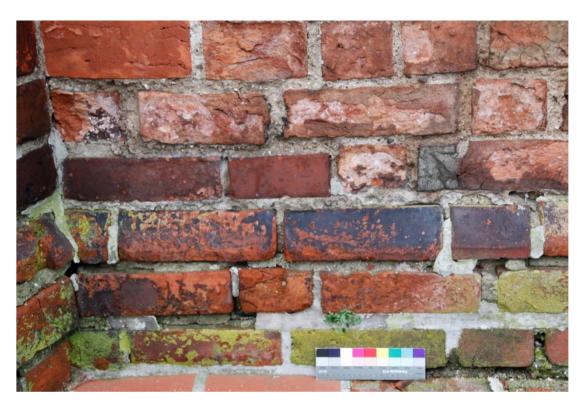
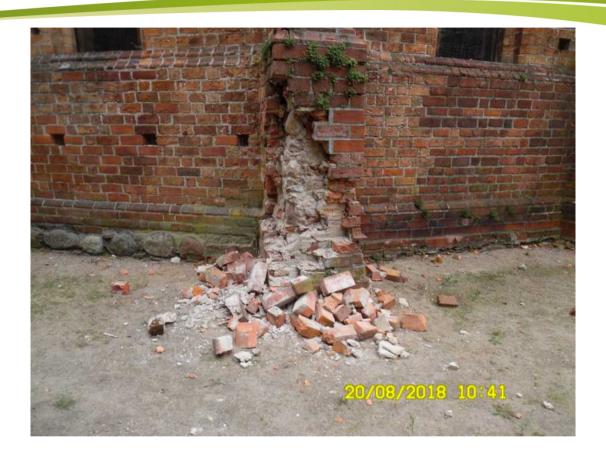
- Korrespondenz mit der unteren Denkmalschutzbehörde
- Ausschreibung und Beauftragung von restauratorischen Leistungen für eine genaue Schadenskartierung des Mauerwerkes

- Restauratorinnen legen Untersuchungsbericht vor
- Erarbeitung eines entsprechenden Leistungsverzeichnisses für die danach notwendigen Maurerarbeiten (vor Teileinsturz Pfeiler)
- Einreichung eines Antrages auf denkmalrechtliche Erlaubnis
- Derzeit: Prüfung der Denkmalschutzbehörde
