UWEG

Projekt: Konzeption zur Umgestaltung eines ehemaligen
Heizungskellers zu einem Ersatz-Winterquartier für
Fledermäuse

Objekt: Westend-Center (ehem. Verwaltungssitz der Märkischen
Elektrizitätswerke, MEW)
Heegermühler Straße 19 in 16225 Eberswalde

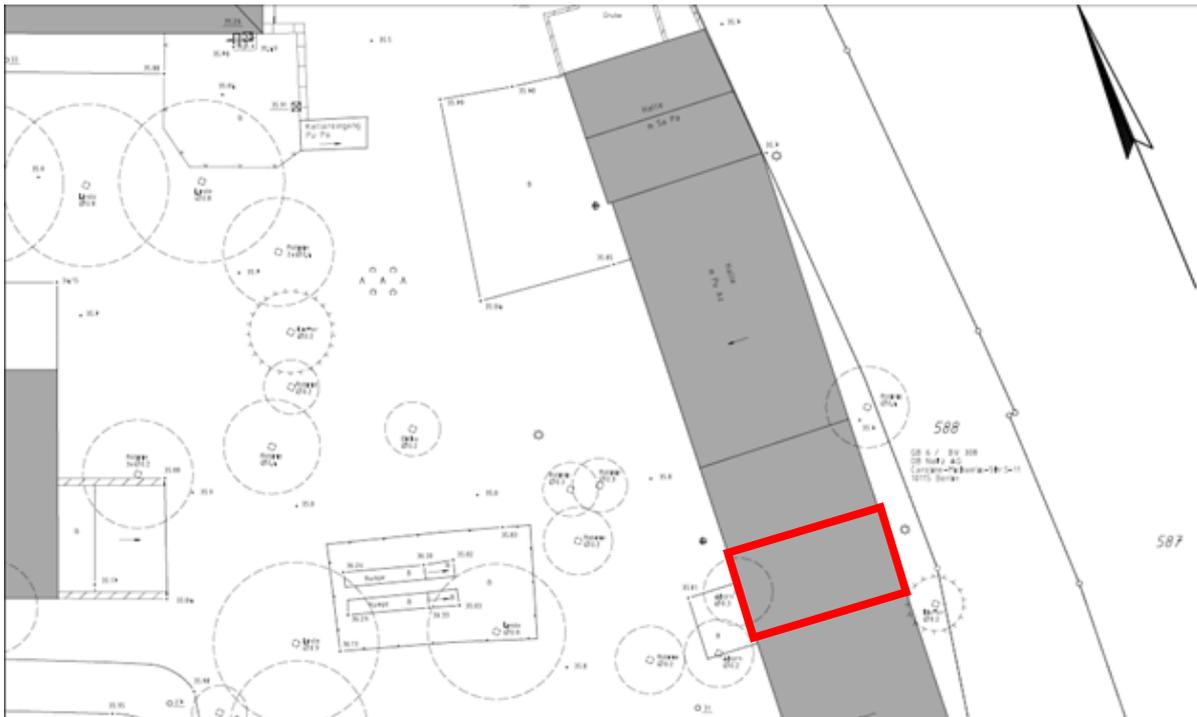
Abbildung 2: Ausschnitt aus dem Amtl. Lageplan MEW/Westend-Center (Riesebeck 2014) mit aktuellem/ früherem Gebäudebestand. Gebäudetrakt Ost mit unterkellertem Heizhaus (rot)

Der Keller befindet sich unter dem langen Gebäudetrakt an der östlichen Grenze des Geländes (Abb. 2) im Bereich der geplanten Grünfläche östlich des Einkaufsmarktes (Abb. 3).

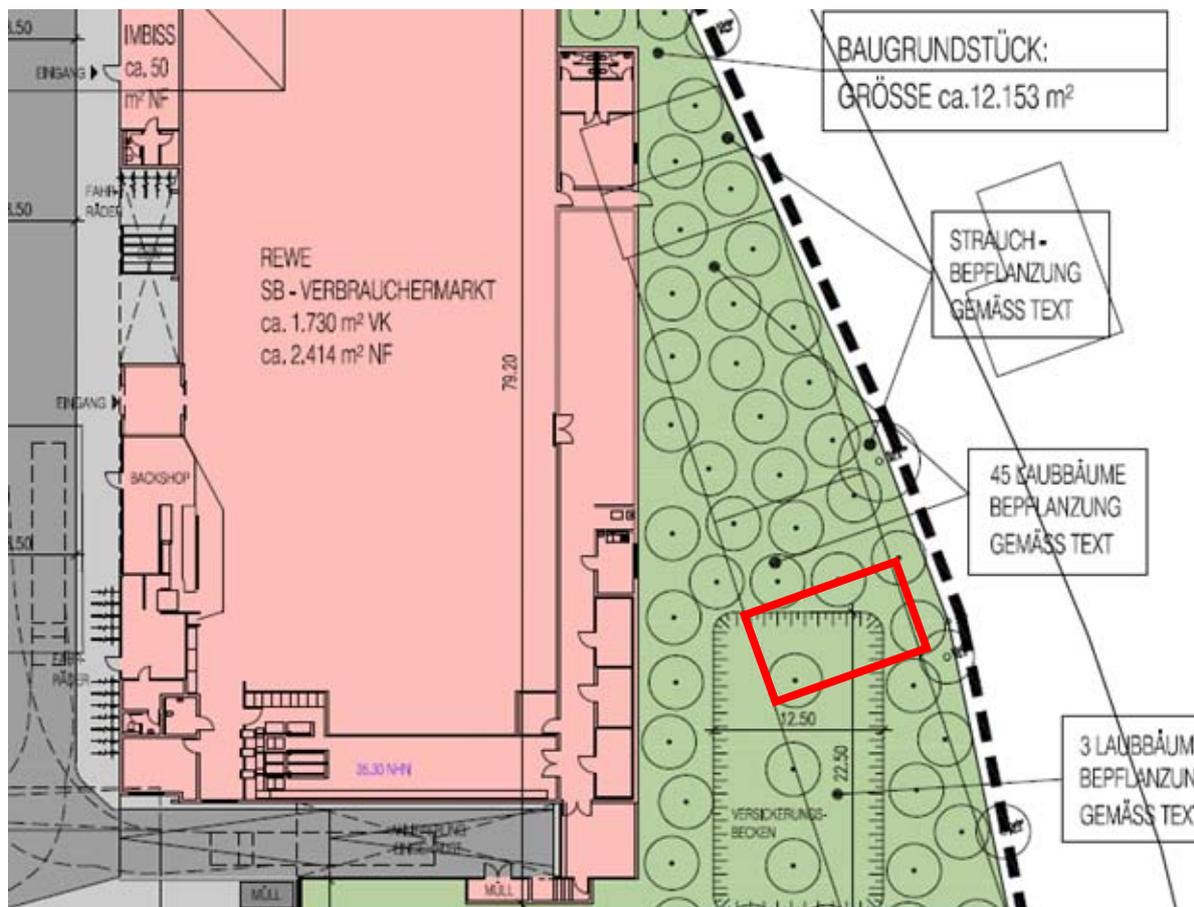
Abbildung 3: Ausschnitt aus dem Vorhaben- und Erschließungsplan Westend-Center (Soyk 2015), z.T. ist der frühere Gebäudebestand markiert, rote Umrandung: Lage des Kellers,

Der Keller befindet sich im Bereich der Grünfläche östlich des Einkaufsmarktes. Im vorliegenden B-Plan (Soyk 2015) ist im Areal ein Sickerwasserbecken vorgesehen (Abb. 3). Weil der Keller erhalten und als Fledermausquartier hergerichtet werden soll, ist die Position bzw. Ausrichtung des Beckens so zu korrigieren, z.B. dass es südlich, längs zum Keller liegt. Dabei ist die Zugänglichkeit zum Keller zu gewährleisten.

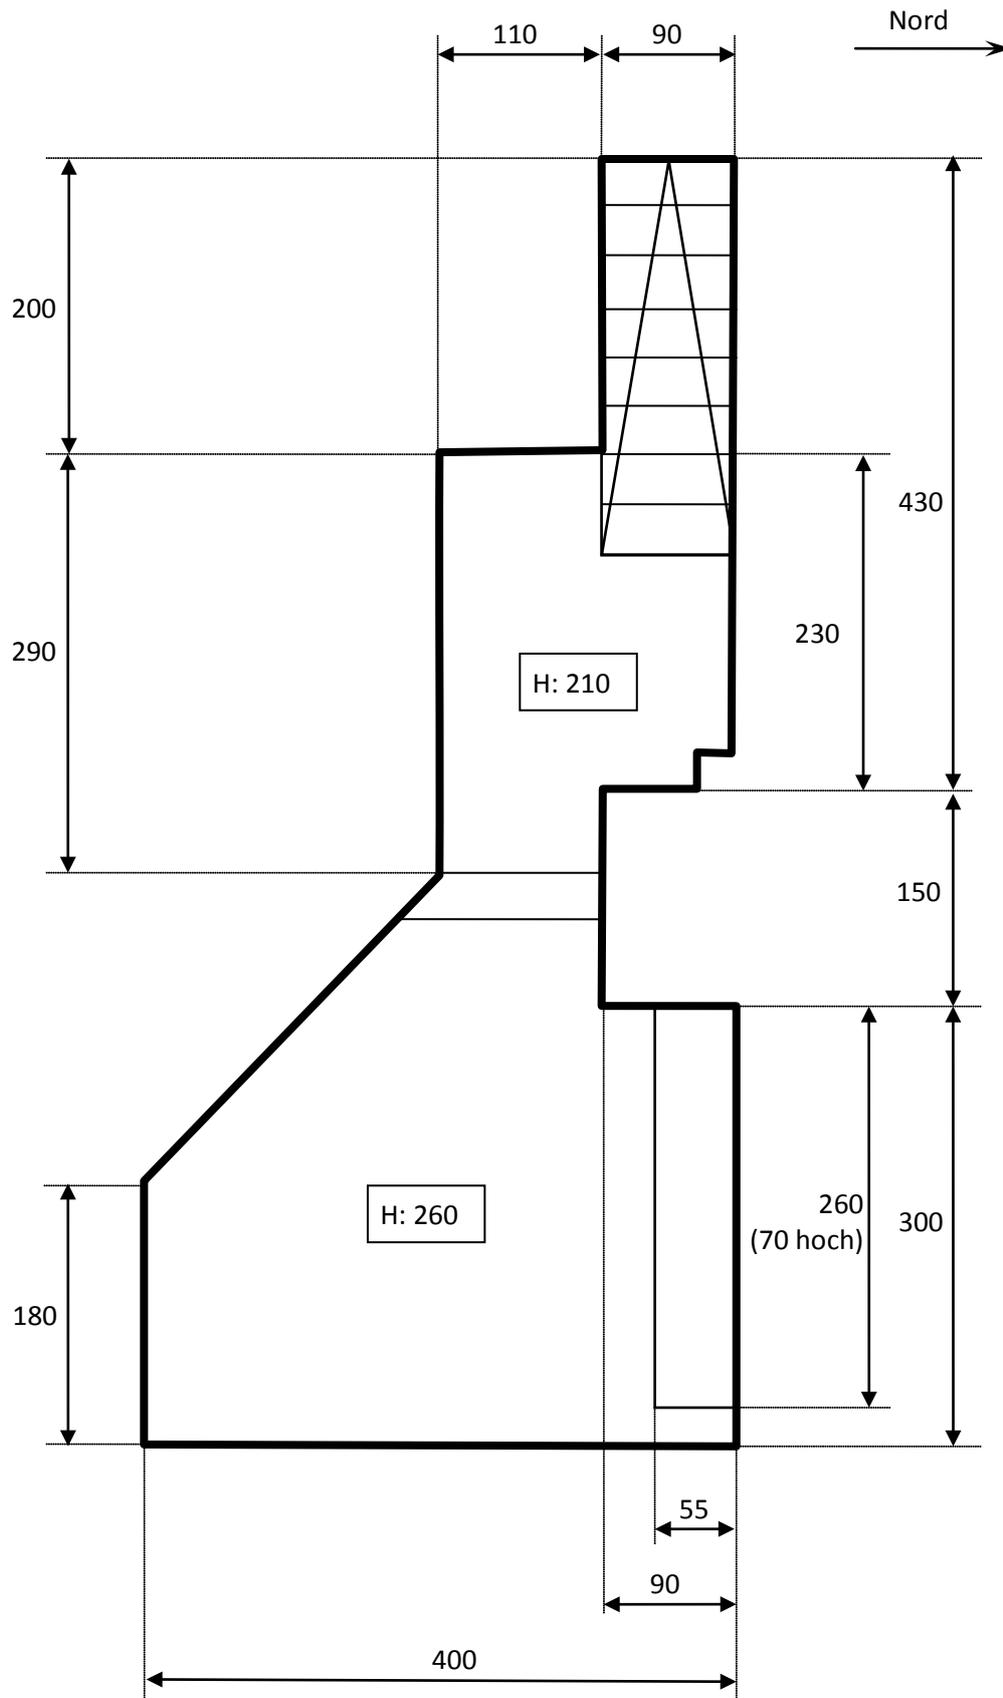
Abbildung 4: Heizungskeller MEW Eberswalde, Ursprungszustand, Maße in cm, Anzahl der Stufen (20 cm hoch, 24 cm Tritt) ohne Gewähr, da starke Schuttbedeckung

Der Grundriss des originalen Kellers geht aus Skizze Abb. 4 hervor. Der Zugang zum Keller erfolgt über eine 0,90 m breite Treppe aus westlicher Richtung (im Folgenden alles lichte Innenmaße). Der Keller mit zwei Teilräumen hat eine längliche Form und eine Gesamtlänge von 6,30 m. Der erste kleine Teilraum ist 2,90 m lang, 2,00 m breit und 2,10 m hoch. Nach einer Verengung durch den Schornsteinsockel erweitert sich der Keller im hinteren Bereich auf 4 m an der östlichen Stirnseite. Der vordere Abschnitt ist ca. $2,90 \text{ m} \times 2,00 \text{ m} = 5,80 \text{ m}^2$, der hintere Teil ca. $4,00 \text{ m} \times 3,00 \text{ m} = 12,00 \text{ m}^2$, zusammen also $17,80 \text{ m}^2$ groß.

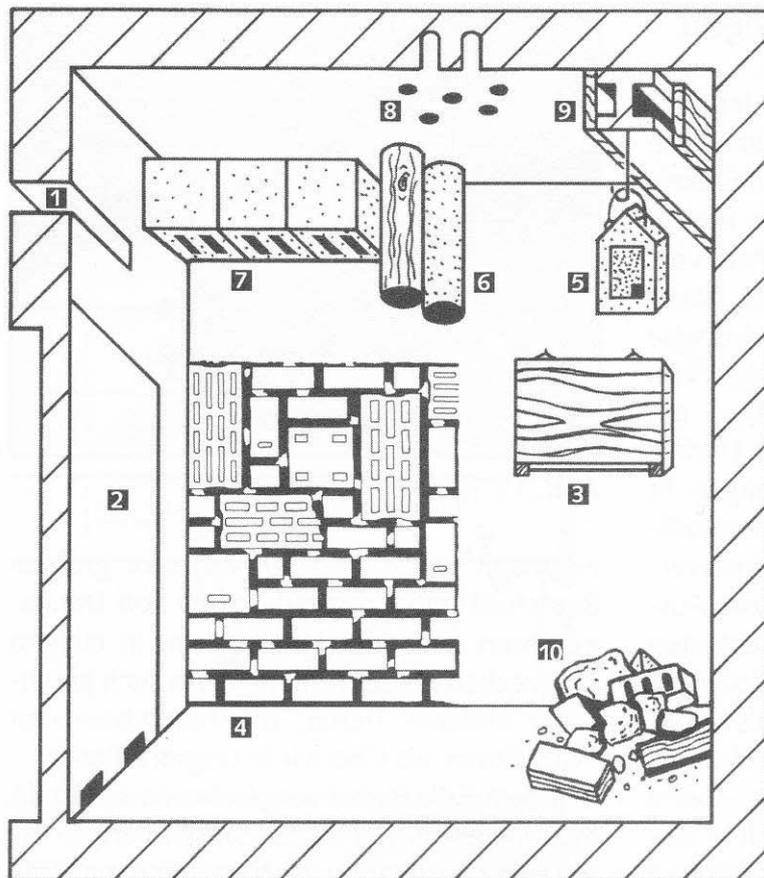
Abb. 1 Anregungen zur Schaffung von Unterschlupfmöglichkeiten bzw. Hangplätzen für Fledermäuse in unterirdischen Räumen: **1** Einflugschlitz für Fledermause 20 x 30-40 cm; **2** Eingangstür mit Einschluþfmöglichkeiten für Amphibien; **3** Fledermausbrett (Abstand zur Wand ca. 2 cm); **4** Spaltenwand mit unterschiedlichen Baumaterialien; **5** Holzbetonfledermauskasten; **6** hohle Stammstücke oder rauhe Baustoffröhre unterschiedlichen Durchmessers; **7** Hohlblocksteine an der Decke; **8** Bohrlöcher größer als 2 cm; **9** Verkleidung vorhandener Träger mit Brettern oder Steinen, damit Hohlräume entstehen; **10** Bauschutt

Abb. 1: Möglichkeiten zur Schaffung von Unterschlüpfen und Hangplätzen in unterirdischen Räumen (DVL & LUA 1998, S. 10). Das Verbauen von Holzelementen (Nr. 3, 6, 9) und das Ablagern von Bauschutt (Nr. 10) ist nicht mehr Stand der Technik.

- 14) Auf einer Breite von 1,8 m soll an der hinteren, südlichen Kellerwand eine Mauer mit quergestellten Hohlziegeln und unverfugten Ziegelsteinen hochgezogen werden, um vertikale Fugen und Schlitze bereitzustellen (sogen. „**Fugenwand**“, DVL & LUA 1998, Abb. 1, 6).

- 15) Es sind ca. 18 **Hangsteine aus Ton (z.B. Poroton)** in mehreren Bereichen anzubringen (Abb. 1, 5, 6). Die Hohlräume müssen nach oben hin verschlossen sein, sonst werden

- 16) In der Betondecke (Pkt. 6 Anlage 2) sind in vorgesehenen Bereichen (ausreichende Betondicke) 20 **Grundbohrungen** $d = 2,0 \dots 2,5 \text{ cm}$, $t = 5 \text{ cm}$ vorzunehmen (Abb. 1, 5). Sie werden im Zwischenraum der Stahlträger (Metalldedektor!) angebracht und stochastisch verteilt, um die Statik der Kellerdecke nicht ungünstig zu beeinflussen.
- 17) Anbringen von einer **hängenden, rauhen Baustoffröhre** im hinteren Teil des Kellers, um eine Unterschlupfmöglichkeit für Arten, die in Gruppen, sogen. „Clustern“, überwintern, zu schaffen (DVL & LUA 1998, Abb. 1, 5, 6).
- 18) Anbringen eines **Nistkastens** am Eingangsbauwerk (Pkt. 12) gem. Umweltbericht (Hornschuch 2015), jedoch nicht an der Ostseite aufgrund der geringen Höhe durch Aufschüttboden (Pkt. 8).

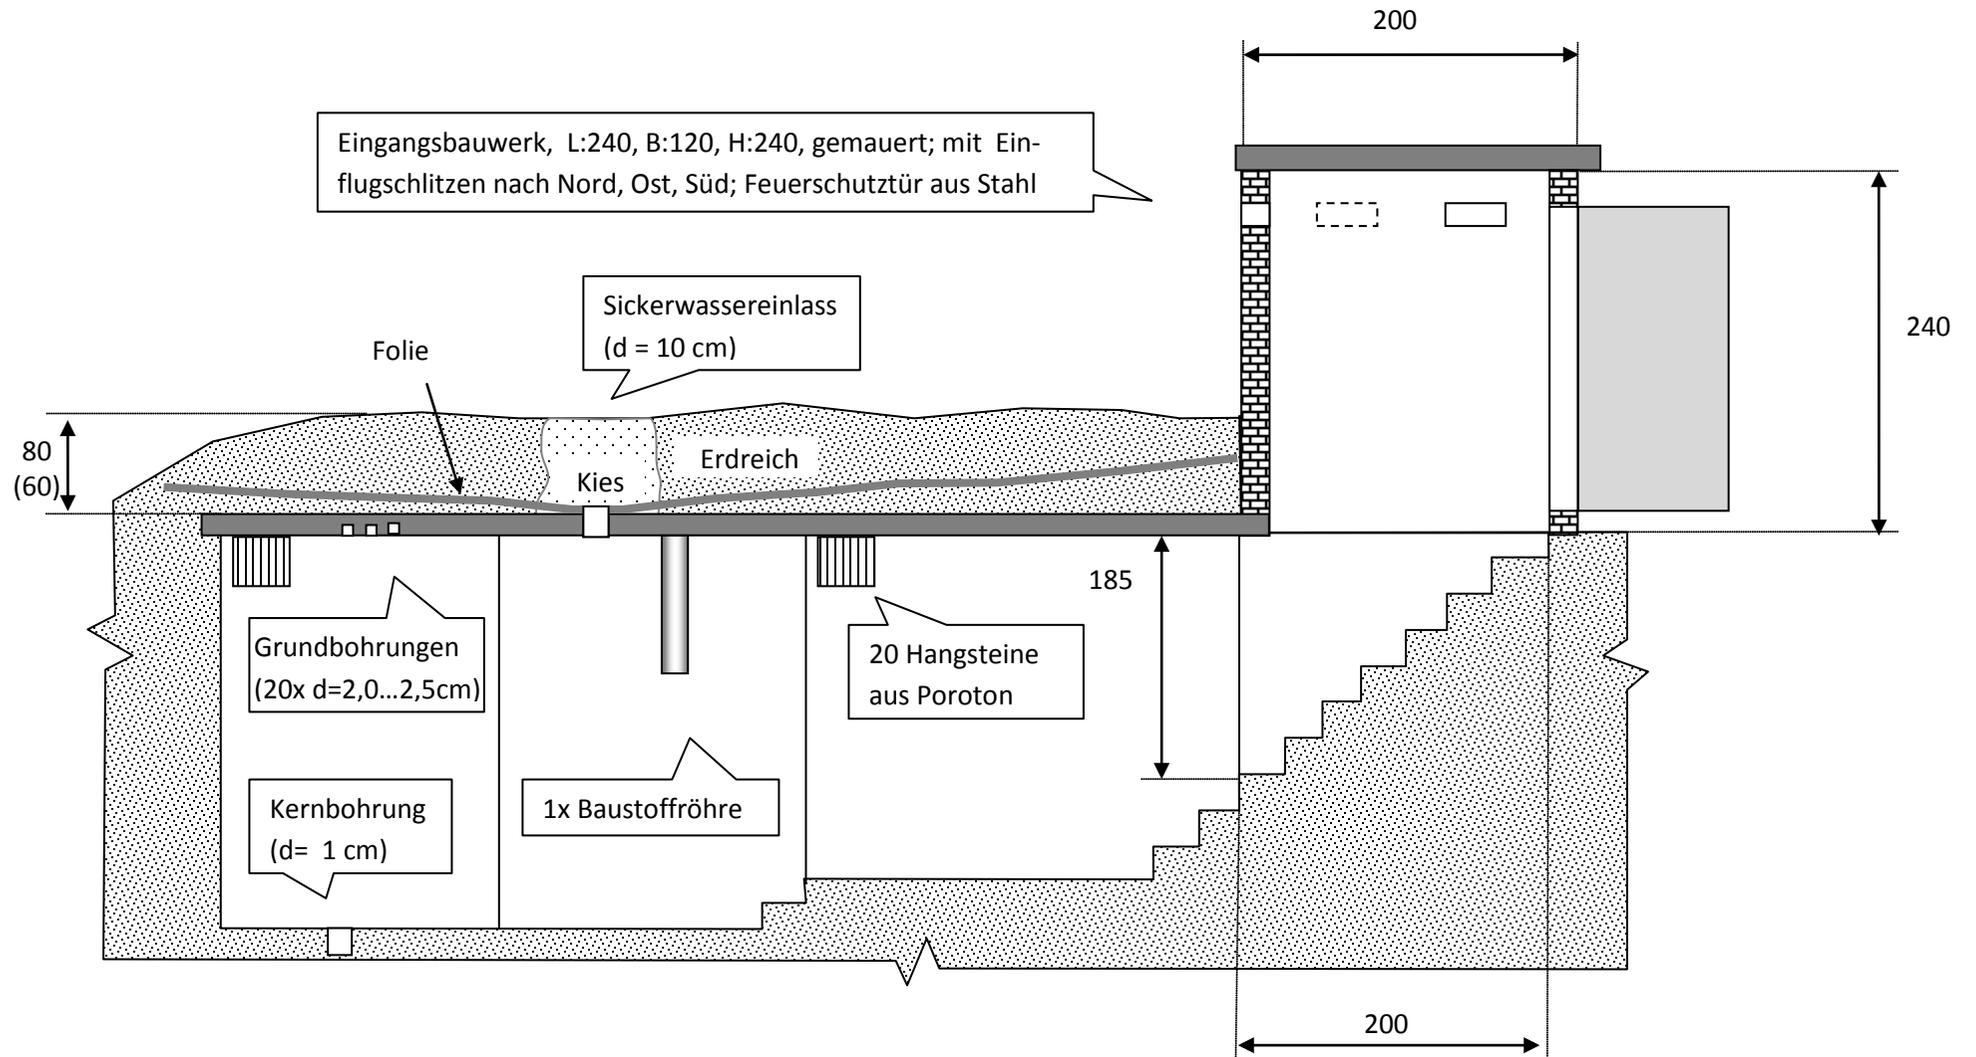
Abbildung 5: Aufriss des Kellers mit Auf- und Einbauten, Anzahl der Stufen (20 cm hoch, 24 cm Tritt) ohne Gewähr, da starke Schuttbedeckung

- nach Einbau der neuen Kellerdecke eine ca. 80 cm hohe **Erdschicht** aufgetragen werden (Abb. 5). Nach Sackung/Verdichtung wird ein Zielwert von 60 cm erwartet.

- 9) Die Gewährleistung einer ausreichend hohen Luftfeuchtigkeit wird damit erreicht, dass Wasser in den Keller geführt wird. Dazu ist eine **Durchörterung der Kellerdecke** vorgesehen (d=10 cm, Abb. 5, 6). Diese Einlassstelle befindet sich in der vorderen Hälfte des hinteren Raums.

- 10) Um die Bausubstanz, insbesondere die Kellerdecke, vor zu starker Verwitterung zu schützen, wird im unteren Drittel der aufzutragenden Erdschicht (Pkt. 8) **eine Folie eingebracht** (Abb. 5). Zum Bereich der Regenwassereinlassstelle hin ist die Folie trichterförmig abzusenken und ortsgenau zu perforieren (Pkt. 9). An der Einlassstelle ist die Erdschicht ober- und unterhalb der Folie durch **mittelgroben Kies** zu ersetzen (Abb. 5).

- 11) Ggf. über eine **Kernbohrung im Kellerboden** (d=10 cm, bei guter Dichtheit des Bodens, Abb. 5, 6) sollte zu viel einsickerndes Wasser abfließen können. Die Bohrung erfolgt im hinteren Teil des hinteren Raums. Ein Teil des über die Deckenperforation eindringende Wasser (s. Pkt. 9) kann sich so am Boden sammeln und das Raumklima günstig beeinflussen, und zu viel Wasser kann – der Schwerkraft folgend – abfließen.

- 12) Über dem Treppeneingang wird ein **Wartungs- und Kontrollzugang** gebaut, der als Aufbau in einen „**Fledermauseinflugturm**“ integriert ist (Abb. 5). Die Ausführung kann in Kalksandstein oder Ziegelstein erfolgen. Die lichte innere Breite des Eingangs beträgt mindestens 90 cm und wird durch eine abschließbare, nach außen hin zu öffnende Brandschutztür (etwa 2,15 m x 0,90 m) geschlossen. Die tatsächliche Breite des Aufbaus orientiert sich am notwendigen Fundament im Bereich der Flanken der Kellertreppe. Ein Versatz zwischen nördlicher Keller- und Aufbauwand (=Fundament) ist ggf. sinnvoll (s. Pkt. 7). Die Länge des Aufbaus – die hintere Begrenzung ist durch die neue Kellerdecke/Betonplatte vorgegeben – beträgt etwa 2,0 m und die Höhe etwa 2,4 m. Die Dachform kann als Pultdach, das z.B. nach Süden geneigt ist, ausgeführt werden. Türeinfassung und Dachvorsprung sind so zu gestalten, um Witterungseinflüsse abzumildern. Der östliche Sockelbereich des Aufbaus wird durch den Bodenauftrag im Bereich der Kellerdecke (Pkt. 8) ca. 60 cm hoch bedeckt.

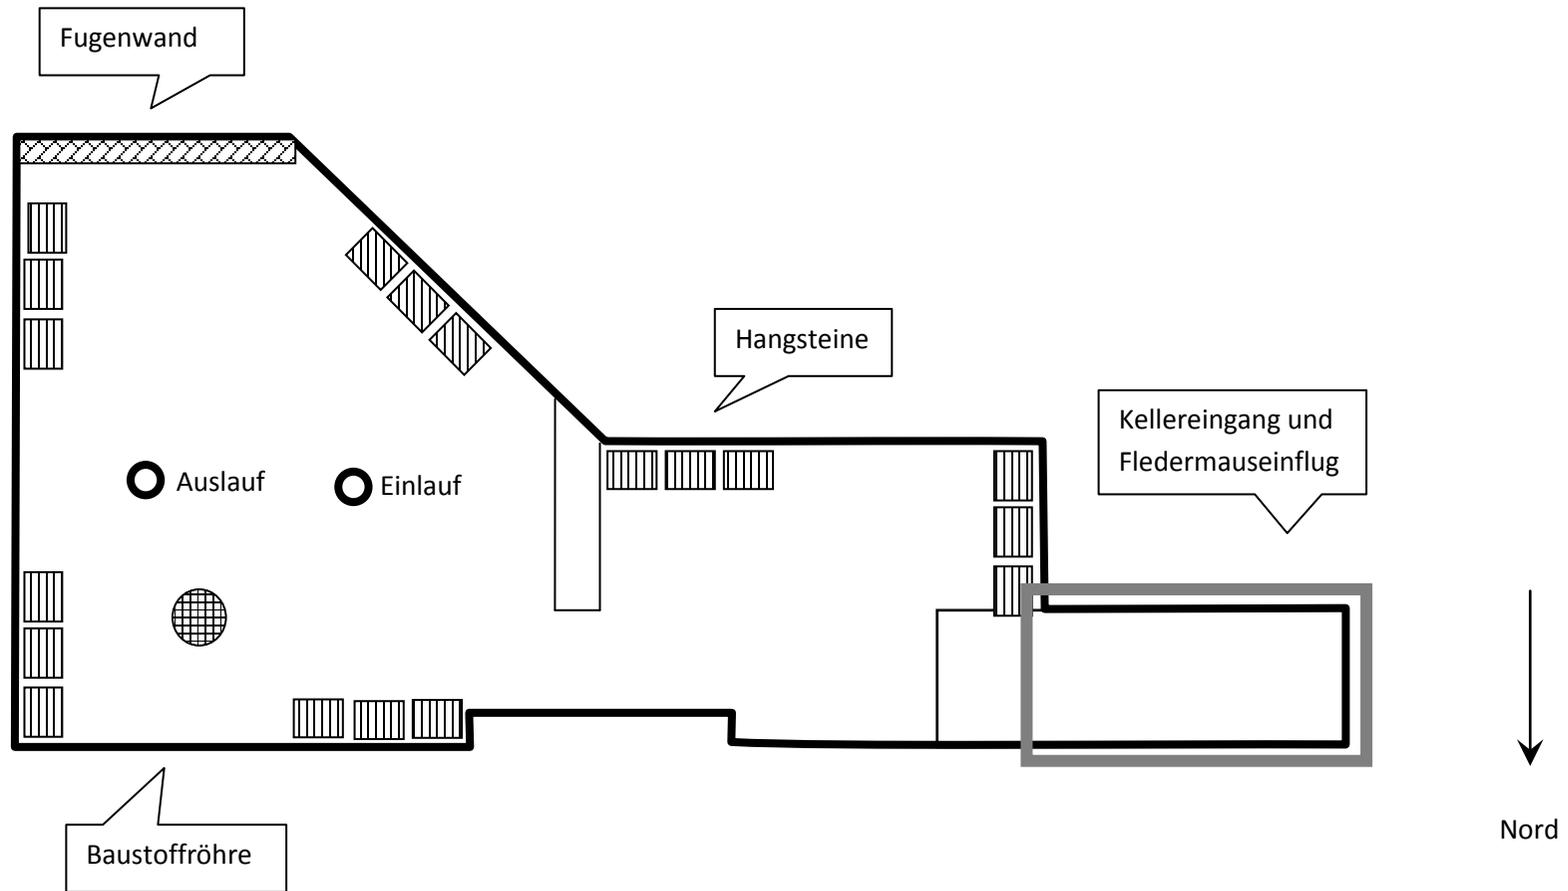
Abbildung 6: Grundriss des Kellers mit abgerissenem Schornsteinsockel und Rußfang und den eingetragenen Einbauten
