Kurzbeschreibung Zustand und Nutzungsmöglichkeit Hospitalkapelle St. Georg Eberswalde

Ausschuss für Kultur, Soziales und Integration
12.02.2020 um 18.15 Uhr BBZ

Zustandsbeschreibung

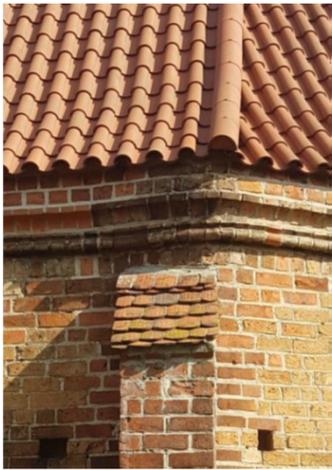
**geschädigtes
Ziegelmauerwerk am
Gesims unterhalb der
Grate der
Dacheindeckung**

Dramatisch Schäden an Strebepfeilern.

Ursache der starken Schädigungen ist von oben in das Mauerwerk eindringendes Niederschlagswasser.

Eingedrungenes Niederschlagswasser führt in den Frost-Tauwechselformen zu Aufsprengungen des Mauerwerksgefüges bis zur Zerstörung des Verbands.

Zum jetzigen Zeitpunkt (2020) wird die beschädigte Außenhülle in Stand gesetzt.

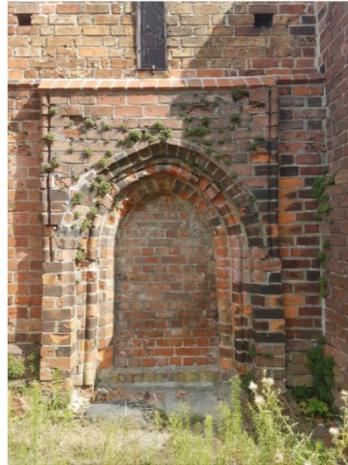
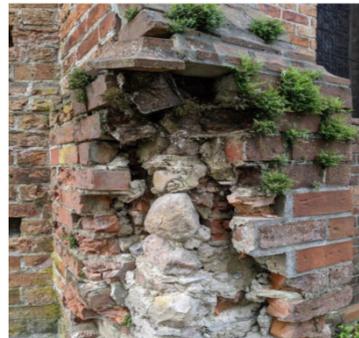
**Biogener Bewuchs auf den
Fassaden**

In den offenen Fugen ist teilweise starker biogener Bewuchs in Form von Moosen erkennbar. Diese speichern Feuchte, die sich in den Wintermonaten bei Temperaturen unter dem Gefrierpunkt ausdehnt und so zu weiteren Frostschäden an Fugen und Mauerwerk führt.

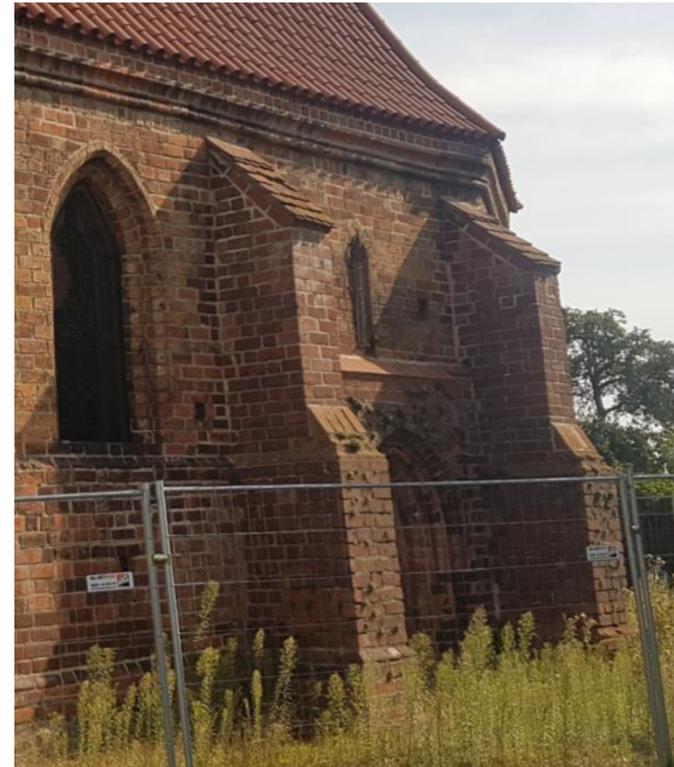
Bauzaun bis 08/2020

Der Bauzaun wird im Sommer 2020 entfernt werden können.

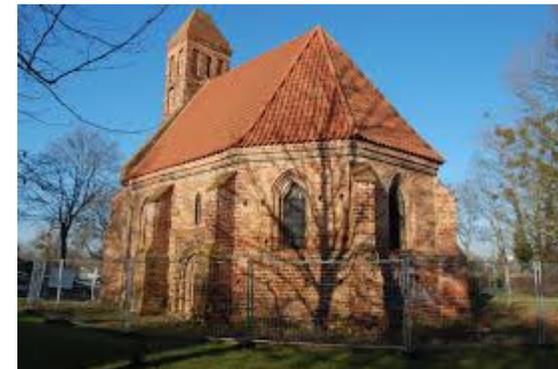
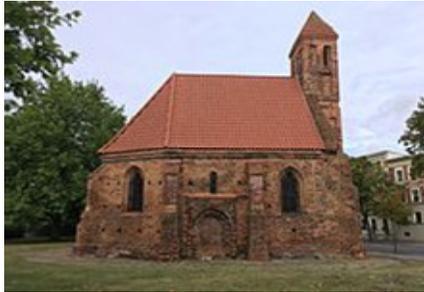
In Teilen in einem sanierungsbedürftigen Zustand. Dacheindeckung befindet sich in einem sehr guten Zustand. Stark sanierungsbedürftig sind das Mauerwerk der Fassaden und der Strebepfeiler.

Der Innenbereich befindet sich im Trocknungsprozess und wird in den nächsten (mind. zwei) Jahren baulich nicht betrachtet werden können.
