Schadenergebnis - Vereinsheim Fritz-Lesch-Stadion Lage

Schadensereignis - Vereinsheim Fritz-Lesch-Stadion Nordöstlicher Gebäudeteil (Vereinsheim) - Situation

Schadenerscheinung - Vereinsheim Fritz-Lesch-Stadion Nordöstlicher Gebäudeteil (Vereinsheim) - Schäden

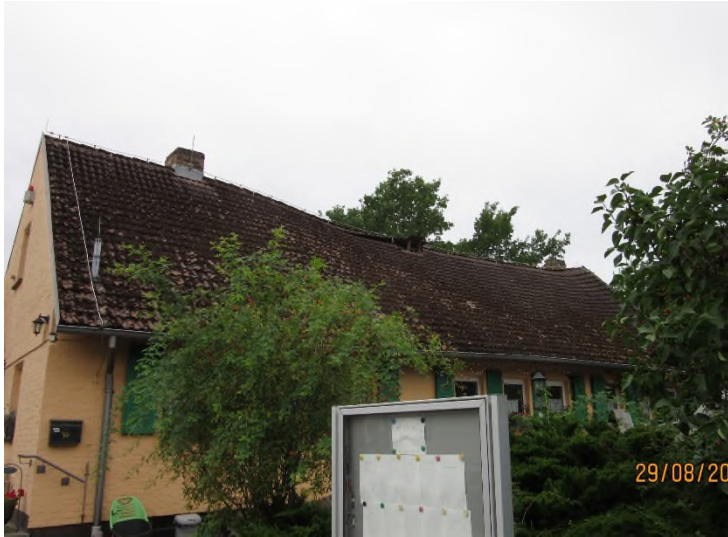
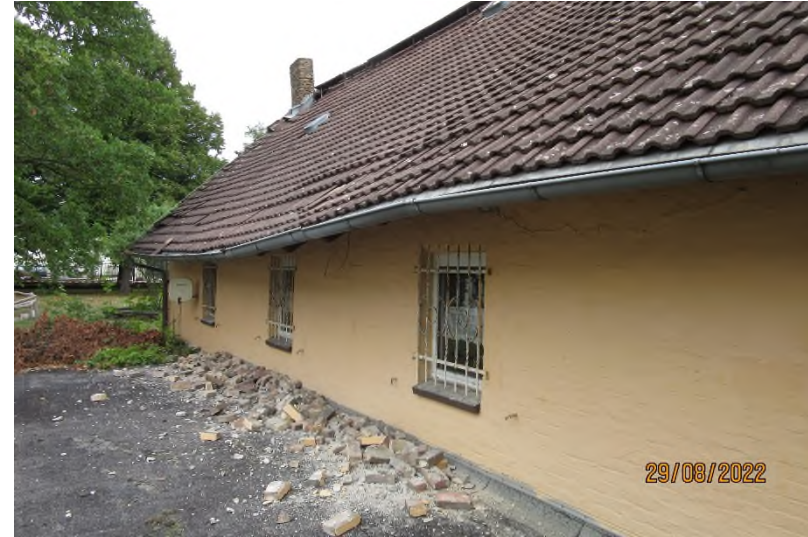
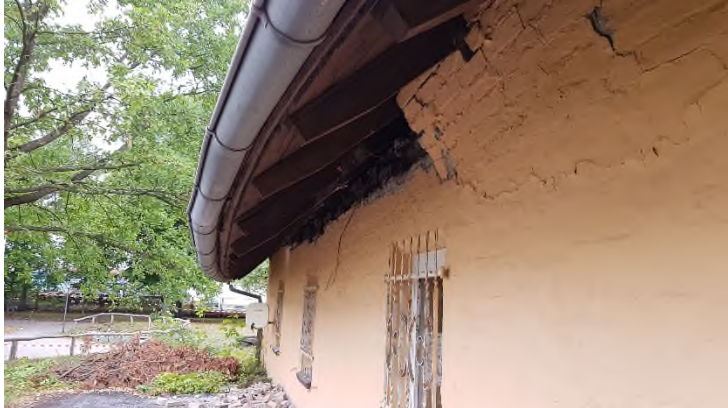
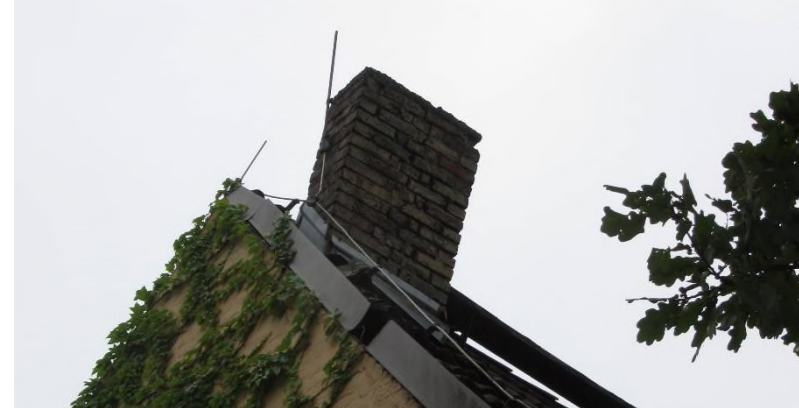
- Dach ist akut einsturzgefährdet !
- Dachkonstruktion ist stark verformt und nicht mehr standsicher
- Sparrenbrüche im westlichen Dachtragwerk
- Fußpfette hat sich in größeren Bereichen verformt, ist teilweise gebrochen und aus der Verankerung mit den Sparren gelöst
- Es sind Schäden an der Dacheindeckung sichtbar, einzelne Dachsteine liegen lose und größere Bereiche können abrutschen
- Mauerwerk im Traufbereich wurde infolge der Schubkräfte beschädigt und nach außen gedrückt
- Schornstein und Giebelwände weisen Schäden und Verformungen auf
- Schäden wären nach übereinstimmender Meinung weiterer Fachleute auch 4 Wochen vorher nicht zu erkennen gewesen, keine Feuchteschäden, kein Schwamm

1. Rückbau der kompletten Dachdeckung mittels Hubsteiger – gleichmäßiges, beidseitiges Arbeiten um die geschädigte Konstruktion schrittweise zu entlasten
2. Lose Mauerwerksteile (im Traufenbereich) entfernen
3. Rückbau des Dachtragwerkes, der Giebelwände und der Schornsteine
4. Verlegung einer Unterspannbahn zum Witterungsschutz auf der Geschossdecke
5. ggf. temporäre Abstützung der Decke im Bereich der Traufe
6. Beräumung des vormals genutzten Vereinsheimes durch den Pächter
7. anschließend Errichtung eines Notdaches als flach geneigtes Pultdach mit Blecheindeckung zur Sicherung

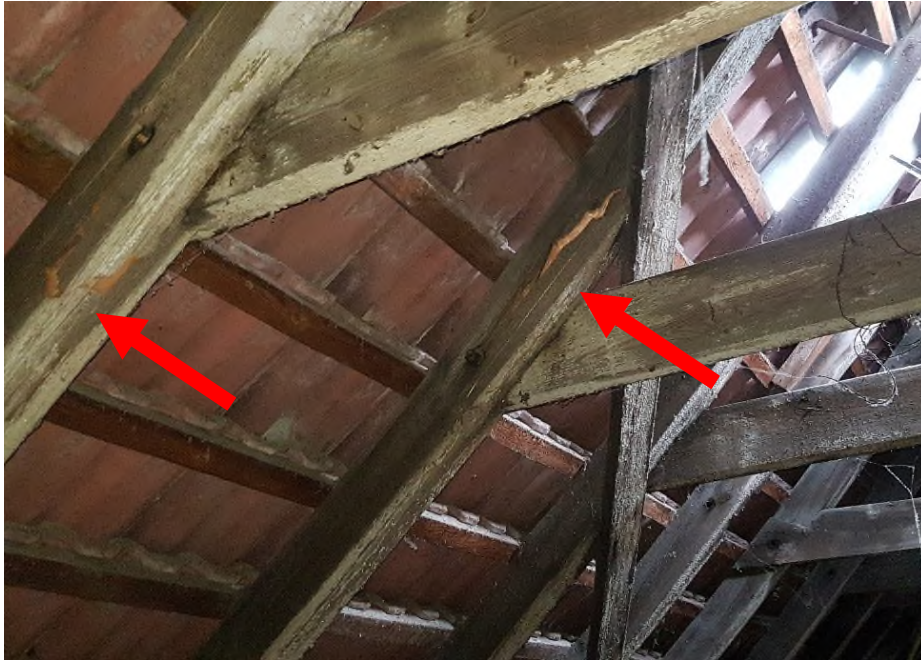
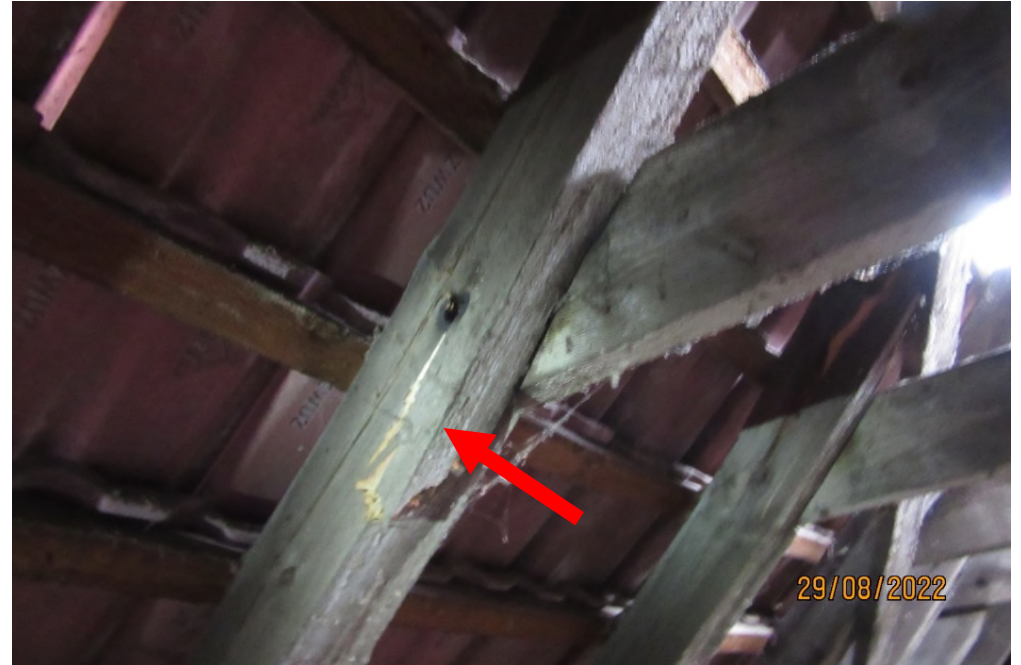
Schadensereignis - Vereinsheim Fritz-Lesch-Stadion Nordöstlicher Gebäudeteil (Vereinsheim) - Schäden

Bruch der Sparren im Bereich der Kehlbalken
