Schadenergebnis - Vereinsheim Fritz-Lesch-Stadion Lage

Schadensereignis - Vereinsheim Fritz-Lesch-Stadion Nordöstlicher Gebäudeteil (Vereinsheim) - Situation

Schadenergebnis - Vereinsheim Fritz-Lesch-Stadion Nordöstlicher Gebäudeteil (Vereinsheim) - Schäden

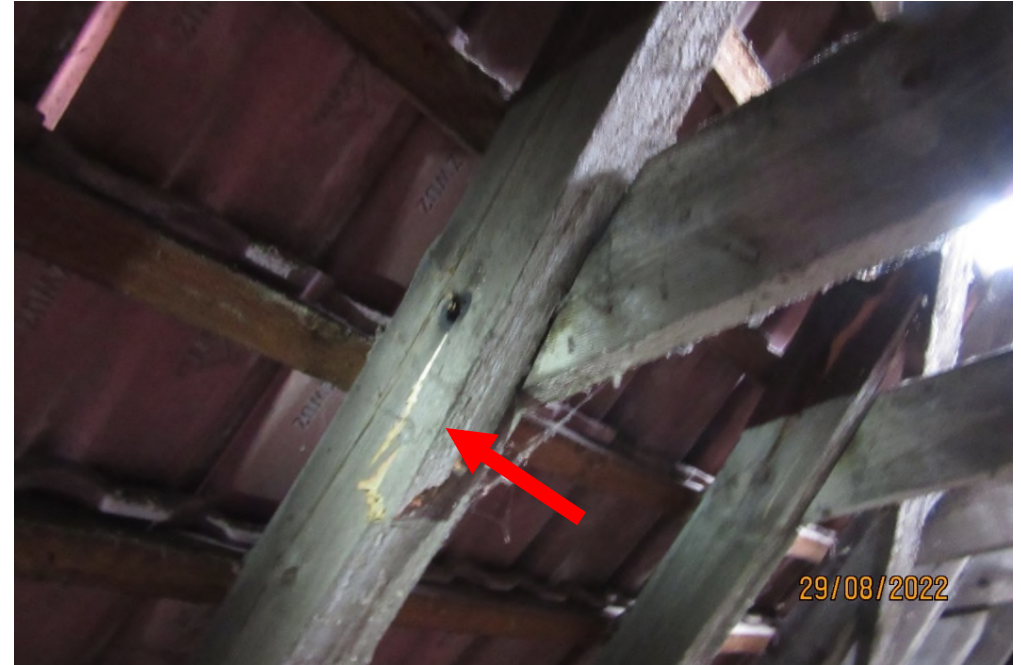
Schadensereignis - Vereinsheim Fritz-Lesch-Stadion Nordöstlicher Gebäudeteil (Vereinsheim) - Schäden

- Dach ist akut einsturzgefährdet !
- Dachkonstruktion ist stark verformt und nicht mehr standsicher
- Sparrenbrüche im westlichen Dachtragwerk
- Fußfette hat sich in größeren Bereichen verformt, ist teilweise gebrochen und aus der Verankerung mit den Sparren gelöst
- Es sind Schäden an der Dacheindeckung sichtbar, einzelne Dachsteine liegen lose und größere Bereiche können abrutschen
- Mauerwerk im Traufbereich wurde infolge der Schubkräfte beschädigt und nach außen gedrückt
- Schornstein und Giebelwände weisen Schäden und Verformungen auf
- Schäden wären nach übereinstimmender Meinung weiterer Fachleute auch 4 Wochen vorher nicht zu erkennen gewesen, keine Feuchteschäden, kein Schwamm

Bruch der Sparren im Bereich der Kehlbalken

1. Rückbau der kompletten Dachdeckung mittels Hubsteiger – gleichmäßiges, beidseitiges Arbeiten um die geschädigte Konstruktion schrittweise zu entlasten
2. Lose Mauerwerksteile (im Traufenbereich) entfernen
3. Rückbau des Dachtragwerkes, der Giebelwände und der Schornsteine
4. Verlegung einer Unterspannbahn zum Witterungsschutz auf der Geschossdecke
5. ggf. temporäre Abstützung der Decke im Bereich der Traufe
6. Beräumung des vormals genutzten Vereinsheimes durch den Pächter
7. anschließend Errichtung eines Notdaches als flach geneigtes Pultdach mit Blecheindeckung zur Sicherung
